DuraHeart®左心補助人工心臓システムの市販後における改良に関する報告

補助人工心臓治療関連学会協議会DuraHeart有害事象検討委員会*1

補助人工心臓治療関連学会協議会DuraHeart特例使用適応検討委員会*2

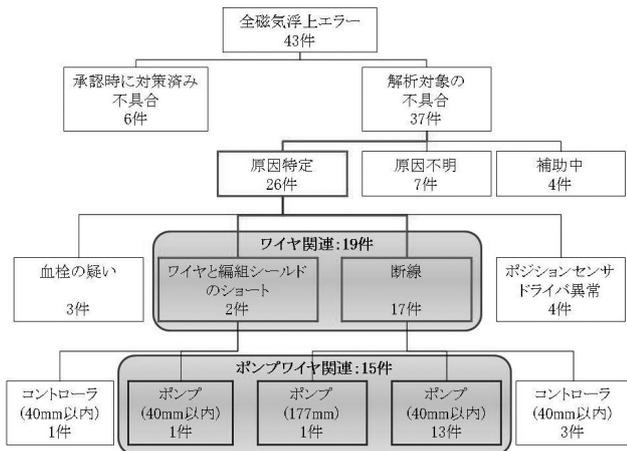
図5 全磁気浮上エラー 43件の解析結果

磁気浮上エラー全43件における解析結果を図5に示す。コネクタ内のピンとソケットの接続不良(2件)、中間コネクタの緩み(1件)、中間コネクタの半田不良(1件)、ソフトウェア不具合(2件)の計6件については、新規申請時に対策がとられ、対応済みであった。当該6件を除いた37件について、テルモ社で解析が行われた。

解析の結果から、磁気浮上エラーの原因は、そのほとんどがケーブルワイヤ固定部近傍での断線、ショートであり、さらに固定部から40 mm以内のワイヤ固定部近傍に集中

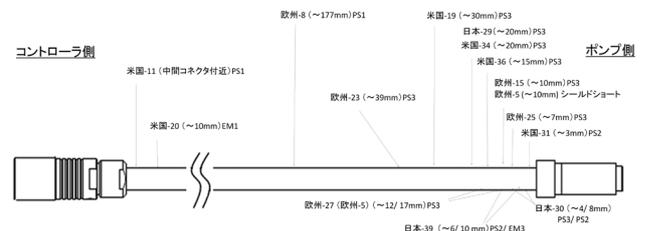
図6 ケーブルのワイヤのダメージ発生部位 (15件)

前述のワイヤ断線およびワイヤと編組シールドのショートの前19件のうち、ポンプ側経皮ケーブルに関する事象が15件であった。図6に15件のポンプ側経皮ケーブル (全長約48 cm) のワイヤ断線およびワイヤと編組シールドのショート発生位置を示す。

15件のうち、12件は体内に植込まれていたポンプ側コ

ネクタ付近において確認されたものであり、ポンプ側コネクタから40 mm以内に集中していた。これより、ワイヤ断線およびワイヤと編組シールドのショートは、ポンプ側コネクタ付近への応力集中より発生したことが確認された。ポンプ側経皮ケーブルに関する事象15件のうち、ワイヤと編組シールドのショート1件、および中間コネクタ付近で発生した2件を除く12件について、分析が行われた。報告された詳細分析では、電子顕微鏡による破断面の解析が実施され、破断面の周辺に疲労破断に特有のビーチマークが認められ、繰返し応力がかかったことによる金属疲労が発生していたことが確認された。また、導線同士が磨耗することにより、導線が痩せているところも確認されており、これも繰返し応力によるものと考えられた。

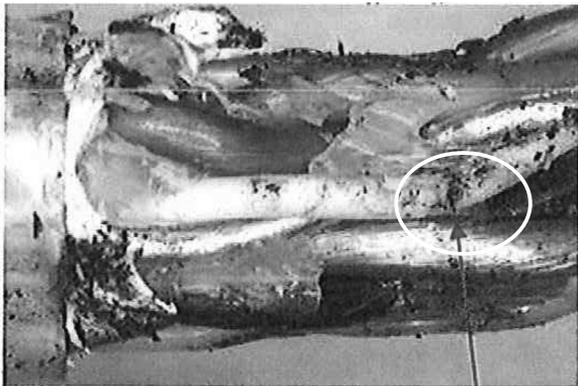
図7 断線した症例のケーブル

Embedded epoxy-area of white conductor break

断線したケーブルにおいて、過剰なエポキシ樹脂の浸入が確認された症例がみられた。図7に過剰なエポキシ樹脂の浸入を伴った破断部の例を示す。このケーブルの症例は図8にX線写真を示すものと同一症例であり、植込み後281日目に浮上エラーが発生し、283日目に植替えが実施された。ポンプ側コネクタから4 mmの位置でセンサワイヤ3が断線していた。

この分析結果より、過剰なエポキシ樹脂は、エポキシ樹脂で固められたワイヤ、もしくは、エポキシ樹脂の末端付近のワイヤに応力集中を引き起こす要因の一つと考えられた。

また、過剰なエポキシ樹脂のワイヤ末端部への浸入がワイヤの自由度を制限し、局所への応力集中に繋がったことから、ストレインリリーフの形状変更とあわせてケーブル製造工程の改良によりエポキシ樹脂充填の適正化が図られることとなった。以上をまとめると、前述の検証結果より、ケーブル断線による磁気浮上エラーへの対応として、以下の対応がとられることとなった。

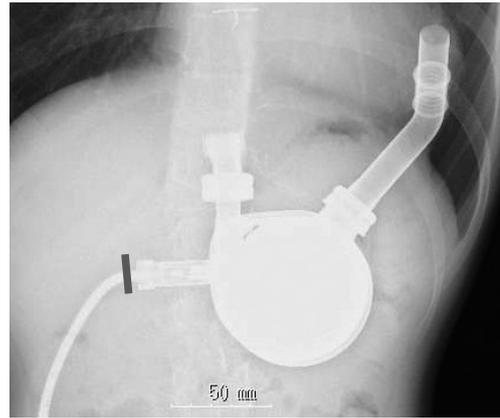
図8 ポンプ植込み後のX線写真

図8に、植込み後281日目に磁気浮上エラーが発生し、283日目にポンプ交換を実施した症例のX線写真を示す。線で示した部位に断線が発生したが、ポンプ固定部から4 mmの位置であり、センサワイヤ3が断線していた。このX線画像からもわかる通り、固定部近傍は、折り曲げ角度が大きく応力が集中することがある。この折り曲げによる応力集中が断線へ影響を及ぼすことが、以下の解析からも明らかとなった。

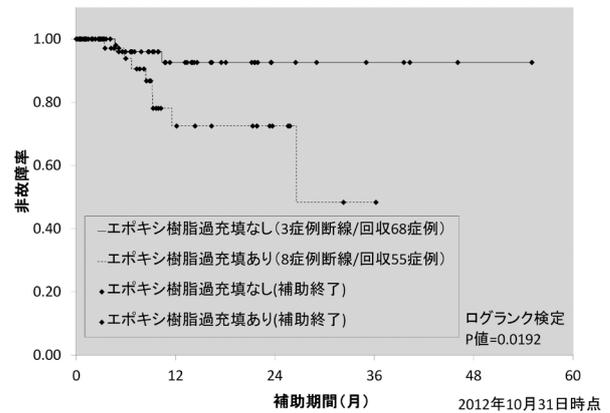
図9 断線に対するエポキシ樹脂充填の影響

回収できたポンプ123個についてエポキシ樹脂過充填の有無を確認した。図9に体内でのワイヤ断線に対する、エポキシ樹脂充填量の影響の分析結果を示す。この検討結果より、エポキシ樹脂の充填量が、ポンプの非故障率に影響していることが判明した。

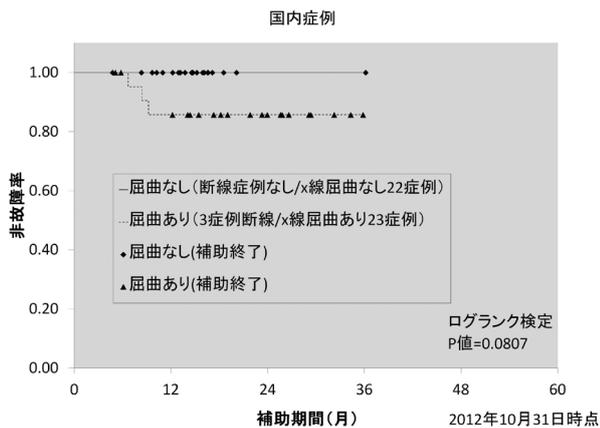
図10 ワイヤ断線3件に対する屈曲の影響

X線画像より、ポンプ固定部から80 mm以内の部位において、最も屈曲している箇所の曲率半径が20 mm以下の画像を「屈曲あり」とし、曲率半径が20 mmより大きい画像を「屈曲なし」と分類し、体内でのワイヤダメージに対するポンプ根元部の屈曲の影響について、カプラン-マイヤー法により、それぞれの非故障率を比較した。それぞれの補助期間と非故障率の関係を図10に示す。断線が確認された3症例については、いずれも「屈曲あり」群であり、国内

においても同様の状況が経皮ケーブルのポンプ側コネクタ部に発生していることが確認された。

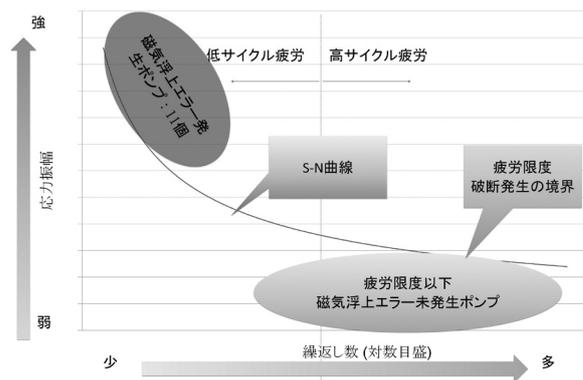
図11 応力振幅(ケーブルに作用する最大応力・最小応力)と破断繰返し数(ケーブル断線までの寿命)の関係を示すS-N曲線の概念図

されたポンプは11個であり、発生時期も植込み後103日で発生したものから、1,069日で発生したものまで期間の差異があった。また、2,350日(2012年10月31日現在補助継続中)を超えて使用しても断線が発生しないものもあった。図11に本品における断線のS-N曲線模式図を示す。

通常、S-N曲線に示される通り、同じ仕様のケーブルおよびワイヤであれば、その材料特性から、同様の応力振幅を受けた時点で破断が発生し、その破断時期は等しくなると考えられる。しかしながら、本品での応力振幅には、使用される臨床状況から、患者個々の解剖学的植込み位置や体動の差異、ケーブルの体内での取り回しの差異などが複合的に影響し、断線の発生有無、発生時期に違いが起こったと推察される。

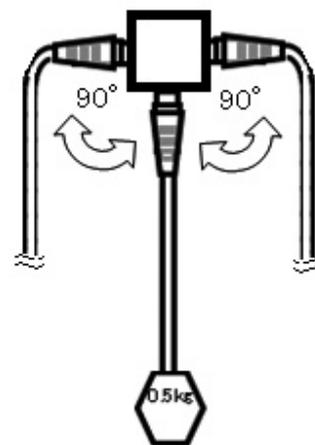
図14 屈曲耐久性試験

現行品(8 mm)および改良品(38.1 mm)のストレインリリーフを組み込んだ経皮ケーブル各9個について、屈曲耐久性性能の比較を行った。屈曲耐久性試験条件は図14とし、試験後に、外観、導通、絶縁耐圧検査を実施した。結果を表7に示す。

検証の結果、改良ケーブルは、3,967,541回まで断線せずに到達することを86%の信頼度で保証出来ることが明らかになった。この回数は、現行ケーブルが断線に至った際の回数の23倍程度にあたる。改良ケーブルにおいては、断線が発生しなかったため信頼区間を求めることは出来ないが、改良前後のケーブルにおける故障モードが同じであると仮定した場合、両ケーブルの信頼区間は同じとなる。

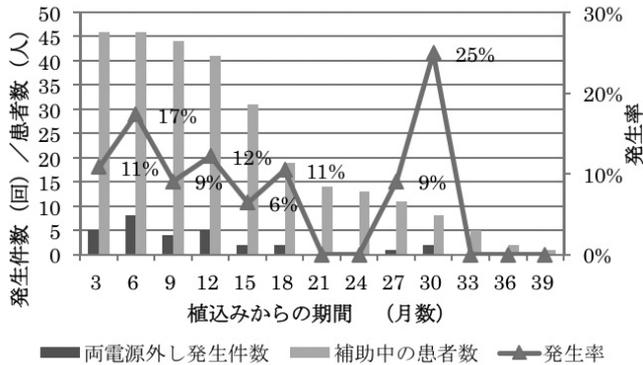
図16 発生時期分布と総患者数からの発生率について

植込みからの期間と発生率について、図16に示す。76%が植込み後1年以内の発生であったが、25~30ヶ月でも発生が確認されており、恒久的な対策と継続的なトレーニングの必要性が確認された。なお、図中30ヶ月目の高発生率は、同一症例での繰り返し事象によるものであった。
