**植込型補助人工心臓にかかる
有害事象判定結果等について
(2012年12月版)**

J-MACS 有害事象判定委員会

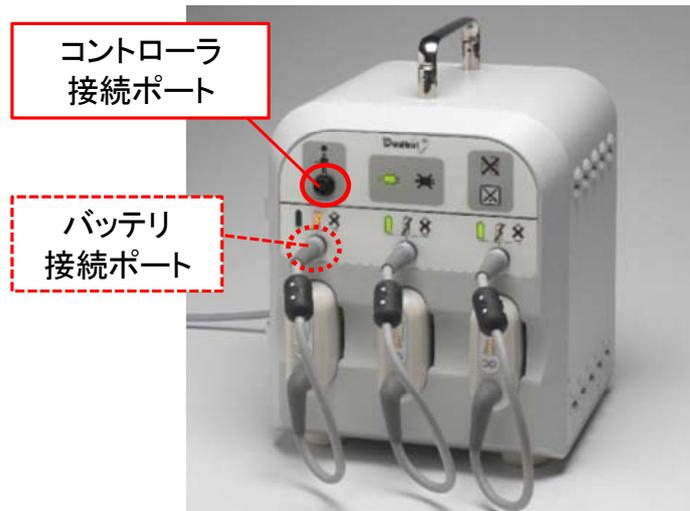
図 5-2 : チャージャのコントローラ、バッテリーの接続ポート

- ①：コントローラから片側のバッテリーが外れていることに気づかず、コンソールへ接続するためにもう一方のバッテリーを外してしまったため、両電源ともに喪失した事例。
- ②：コントローラの片側はバッテリー、もう一方はバッテリーを充電するためのチャージャ（AC電源）に接続されていたが、バッテリー交換を行うため、コントローラからバッテリーを外し、チャージャのバッテリー接続ポートから充電されたバッテリーを取り外そうとした際に、誤ってチャージャのコントローラ接続ポートに接続されていたケーブルを外してしまったため、両電源ともに喪失した事例。（図5-2参照）

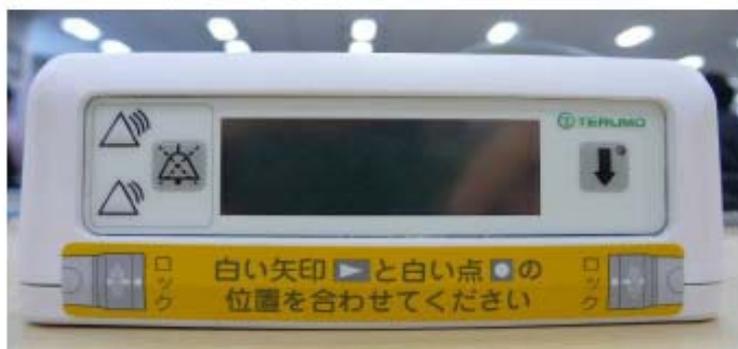
図 5-3：電源接続に関する注意ラベル

テルモ社では、市販後に当該事象の 1 件目の発生を受け、電源の取扱いに関するトレーニングを強化するため、電源に関する教育用冊子 (別添 5-1) を作成したが、2 件目が発生したため、コントローラへの注意ラベルの貼付 (図 5-3)、を実施した。しかしながら、その後も同様事象の発生が認められた。

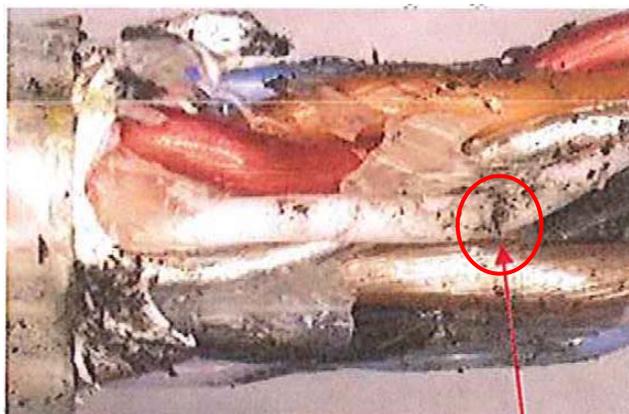
図 5-5 : 断線した経皮ケーブル内の導線

当該事象については、まず治験又は臨床研究の継続症例における3件(3症例)の発生が、テルモ社より報告された。当該3症例は、動圧モードへ移行後にコントローラを交換するも、再度、動圧モードへ移行するなどしたため、DuraHeartへのポンプ交換が実施された。摘出された血液ポンプを分析した結果、経皮ケーブル内にあるインペラの浮上位置を確認するためのセンサ用導線の断線3件(うち、1件はその疑い)により、動圧モードへ移行したことが判明した(図5-5)。

集中していることが判明した。当該事象発生の原因については、①経皮ケーブル内の導線を固定するためのポッティング剤（エポキシ樹脂）の過充填（製造工程上の問題）、②体内での心拍動などによる繰返し応力による、経皮ケーブルへの負荷とのことであり、②については、経皮ケーブルのポンプ根元部を屈曲させた状態で植込んだ場合に故障率が高いとのことであった。

当該事象はインペラの浮上位置が不安定になったために発生したものと推察され、当該装置の磁気浮上方式に関連した事象であることから、「判定Ⅱ」とし

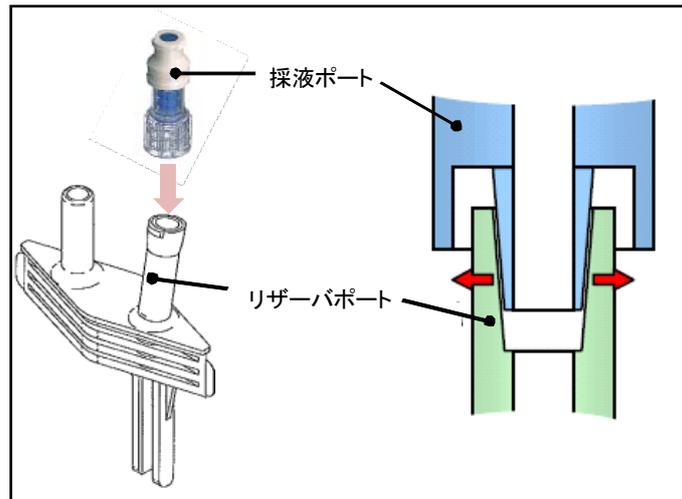
図 5-9：リザーバポートと採液ポートの位置

当該クールシールユニットを分析した結果、リザーバポートに亀裂が生じたために水漏れが発生したことが判明した。リザーバポートは、クールシール液を貯留するリザーバと採液ポートを接続する部品であり、リザーバポートの内側に採液ポートが挿入されるが、内側に挿入された採液ポートから外側のリザーバポートに向けて継続的に力がかかったことで亀裂が生じたものと推察されている(図5-9)。

当該事象の発生を受け、サンメディカル技術研究所社では、採液ポートとリザーバポートの間に接着剤を塗布する対策を実施したとのことである。

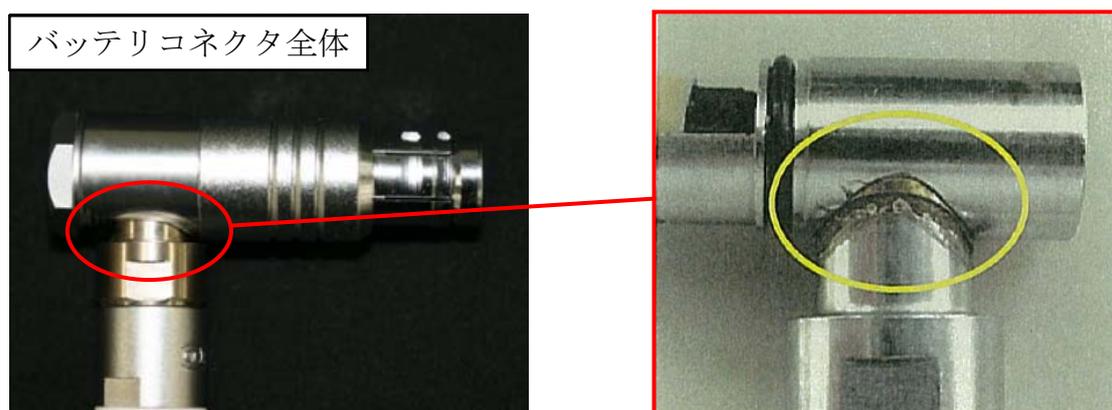
図 5-10 : 溶着が剥離したバッテリーコネクタ L 字部

当該事象については8件(7症例)の評価判定を実施しており、バッテリーコネクタのL字接合部が剥離し(図5-10)、ぐらつきが認められたため、バッテリーが交換されたものである。なお、当該事象が発生したバッテリーの使用期間は15日～404日であった。

当該装置のバッテリーのコネクタ L 字部は溶着接合されているが、当該事象が発生したバッテリーを分析した結果、L 字部に繰返し負荷がかかることで徐々に疲労破壊が進み、接合部の剥離に至ったものと推察された。

当該事象発生までのバッテリー使用期間が、日常操作での繰返し負荷による破損としては早期に発生していることから、「判定Ⅱ」とした。

当該事象の発生を受け、サンメディカル技術研究所社では、バッテリーコネクタの L 字部の接合方法を溶着から組み込みに変更し、繰返しの負荷に対して破損し難い構造とする対策を実施し、新たに供給を開始したとのことである。

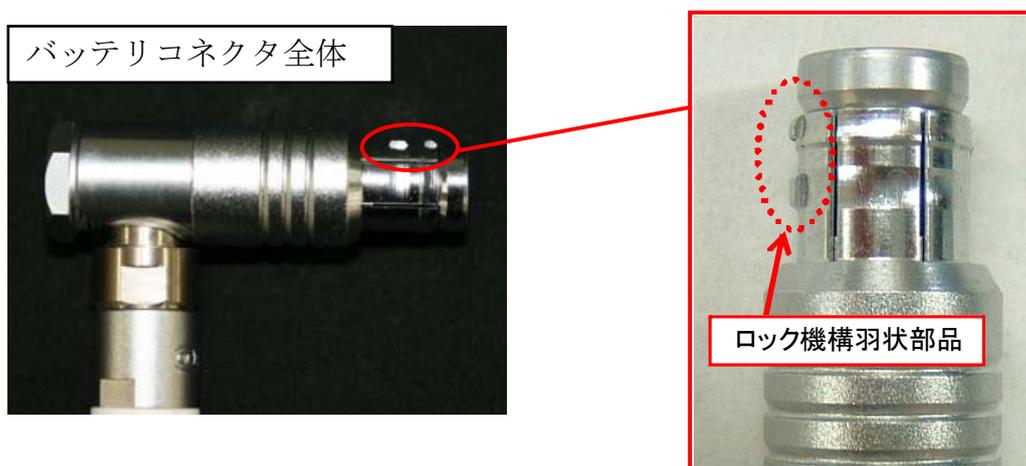
図5-11：コネクタのロック機構部

当該装置のバッテリーのロック機構は、バッテリーコネクタ表面にある羽根状の部品がコントローラ側のバッテリー接続部に引っかかることでロックがかかる機構となっている(図5-11)。分析の結果、ロック機構の羽根状の部品が、バッテリーの抜き差しにより変形したために、ロックがかからなくなったものと推察された(図5-12)。

バッテリーの抜き差しについては、2年間の使用を想定した繰返し着脱試験を実施し、耐久性に問題がないことを確認していたとのことであるが、当該事象の発生を受け、サンメディカル技術研究所社では、ロック機構部品を円筒状の部品で覆うことで、バッテリーの抜き差しの際にロック機構部品が変形しないよう対策を実施し、新たに供給を開始したとのことである。
