発生メカニズムについて

1. 尿管ステント（マルチレングスタイプ）

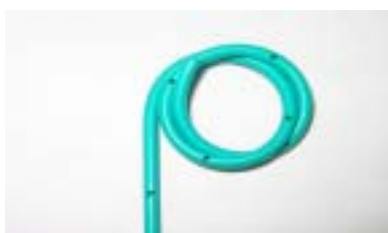
腎盂内で過剰なステント端により、2回の交差が起こり、結び目の元が形成される。

結石により滑りが悪くなり、絡み合った部分が解けなくなる。

最終的に結び目が形成され、抜去困難となる。
