緊急安全性情報

インスリン自己注射用注入器 オプチペン®プロ1の使用に伴う過量投与の防止について

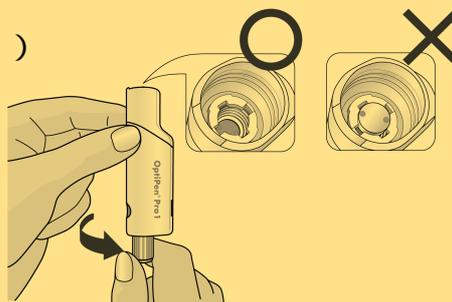
1. 使用中のインスリンカートリッジを本体から外さないこと。外した場合、決してそのカートリッジは再使用しないこと。[ピストン棒の位置がずれ、過量投与となる可能性があるため]
2. インスリンカートリッジ交換の際は下記の図1)に示すように上に向けピストン棒を図2)の示す一番下の位置に戻すこと。(決して指等で押し戻さないこと。)

[ゴムピストンとピストン棒の間隙が正確に確保できなくなり、過量投与の可能性があるため]

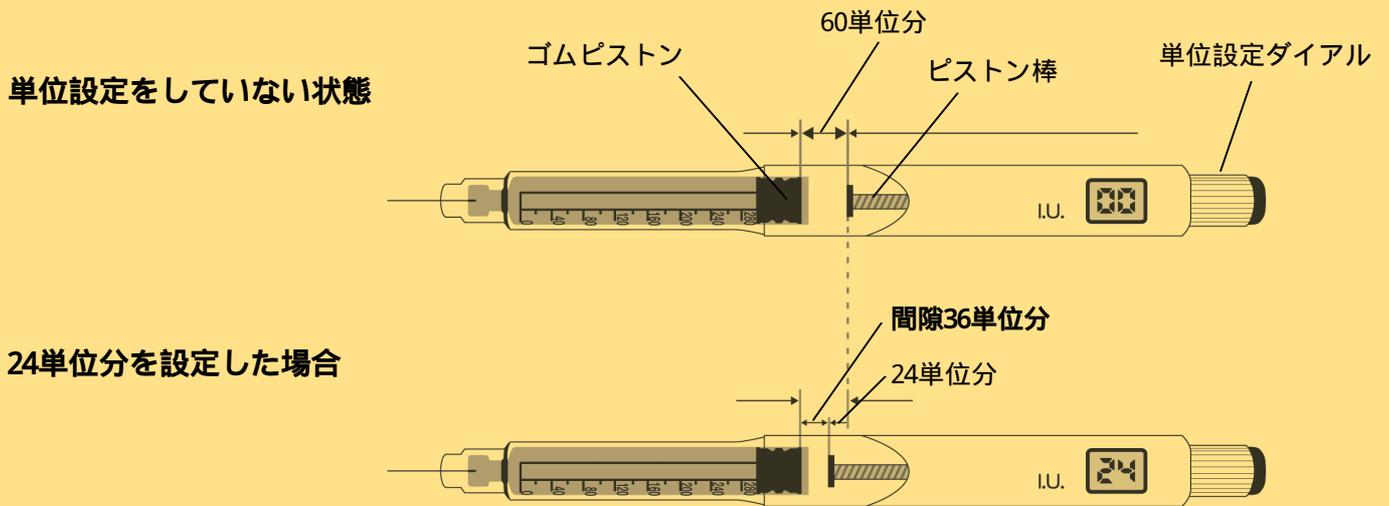
過量排出の原因としては、

オプチペンプロ1はインスリンを押し出すピストン棒とゴムピストンの間に通常の状態では約8mm(60単位相当)の間隙があります。投与量の設定を行うとその設定単位分ピストン棒が進むこととなります。投与時には、まず60単位分の長さが前に進み、その後、設定した投与単位分の長さがゴムピストンを押し進めインスリンが排出される仕組みです。(操作を誤って、ピストン棒とゴムピストンが密着している場合などでは、最大60単位まで排出されます。)

もし、上記の警告を守らない操作によりピストン棒の位置がゴムピストン側にずれた場合、その次の投与操作の際、インスリンが過量(最大で60単位)に排出されます。

アベンティス ファーマ株式会社では本邦において、オプチペンプロ1を発売以来50,000本以上出荷しております。2003年12月12日から2004年3月4日までに薬事法に基づいて厚生労働省へ不具合報告を行ったもの、及び報告予定の件数は計297件であります。上記の過量排出の他に「単位設定ダイヤルがクリック音なく回り、ピストン棒がリセットできない」「ピストン棒が動かなくなる」等が主なものであります。このような不具合が発現した場合は、ただちに使用を中止し、新しいオプチペンプロ1に交換するよう患者への指導を宜しくお願い申し上げます。また、その他に患者へのデモ中の事象である等、患者への健康被害が考えられない、或いは検査の結果不具合が認められなかった報告等が189件ありました。
