薬食安発0330第1号  
薬食機発0330第1号  
平成22年3月30日

消防機関における自動体外式除細動器（AED）の取扱いについて（依頼）

### 消防機関における自動体外式除細動器（AED）の取扱いについて

消防機関においてAEDの不具合が疑われた事例に関する研究（中間報告）

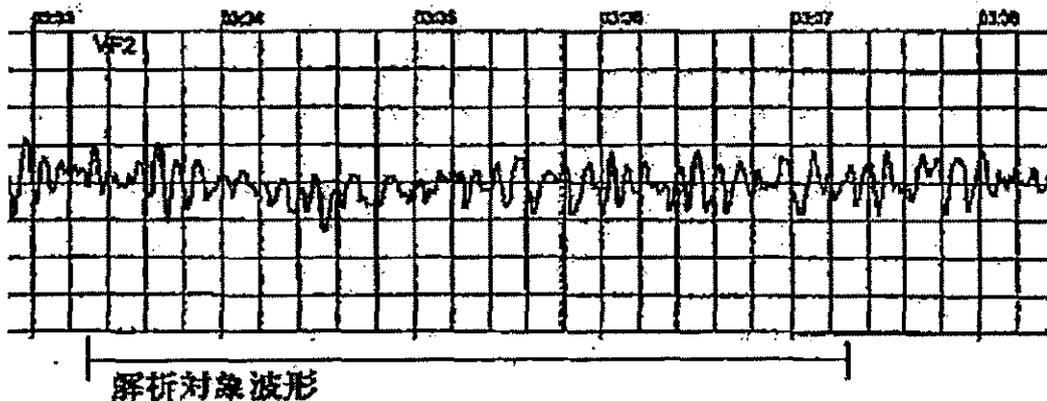
### 1-1 日本光電のAEDに特徴的な高周波成分が含まれるVFの低感度事例

- 平成20年1月 現場での60代男性に対する事例
- 救急救命士が対応
- 日本光電 TEC-2313
- 周波数（1秒当りに繰り返される回数）が比較的高い高周波成分が含まれるVFについて、除細動適応外となった事例。
- 細かくとがったようなVFの心電図。

- 消防本部がメーカーから報告を受けた内容によると、周波数成分に分解すると、通常のVFでは周波数成分が2～10Hz（＝波形のピークが1分間に120～600回あり）に集中していることから、10Hz以上の成分が多い場合はVFらしくないため適応外と判断しているとのこと。
- 機械的に何らかのフィルタリングをかけられたあとの心電図しか見えていない可能性は否定出来ないが、心電図は特徴的である。

- 多くの症例では解析がくりかえされることによって最終的には除細動まで実施されており、救命処置を継続することが重要である。
- 製造販売業者において、特異度も鑑みた上で改善方策について検討することが望まれる。

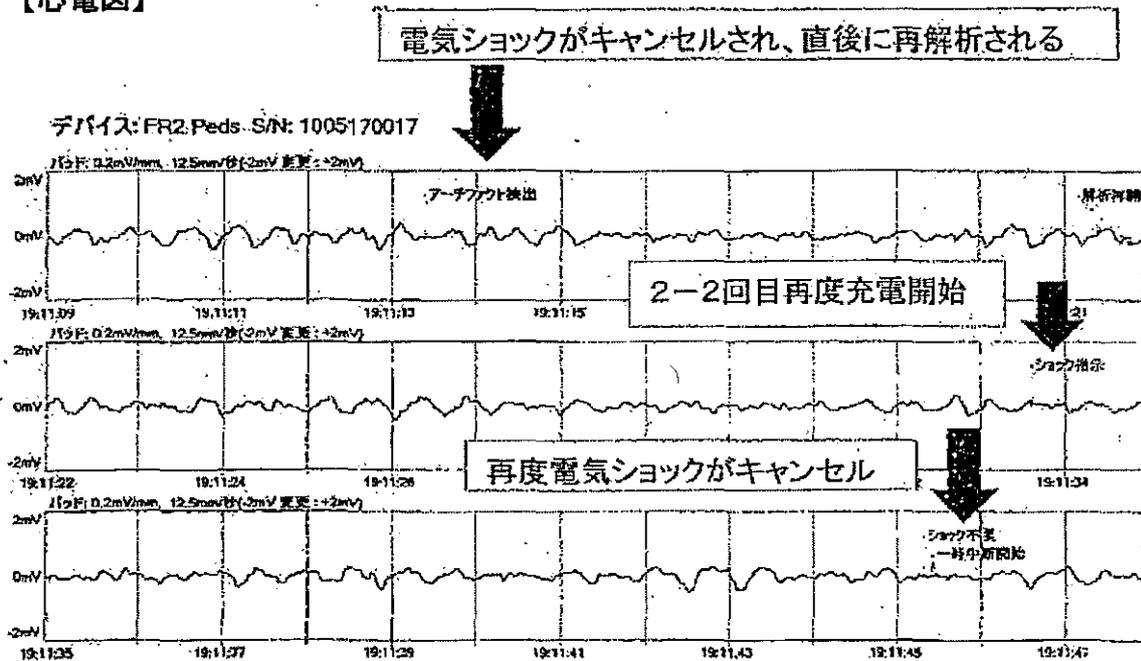
## 1-2 フィリップスのAEDに特徴的なアーチファクトによる解析キャンセルとなる低感度事例

- 平成21年1月 現場での70代男性に対する事例
- 救急救命士が対応
- フィリップス ハートスタートFR2
- どれがアーチファクトか不明ながら、アーチファクトを検出することによって解析がキャンセルとなる。

- 各論3-2に示すような、胸骨圧迫のタイミングによる問題も内包している可能性はあるが、原因は不明である。
- 多くの症例では解析がくりかえされることによって最終的には除細動まで実施されており、救命処置を継続することが重要である。
- 製造販売業者において、特異度も鑑みた上で改善方策について検討することが望まれる。
- なお、一定の地域で多い傾向があり、何らかの外部環境の影響も検証する必要があると考えられる。

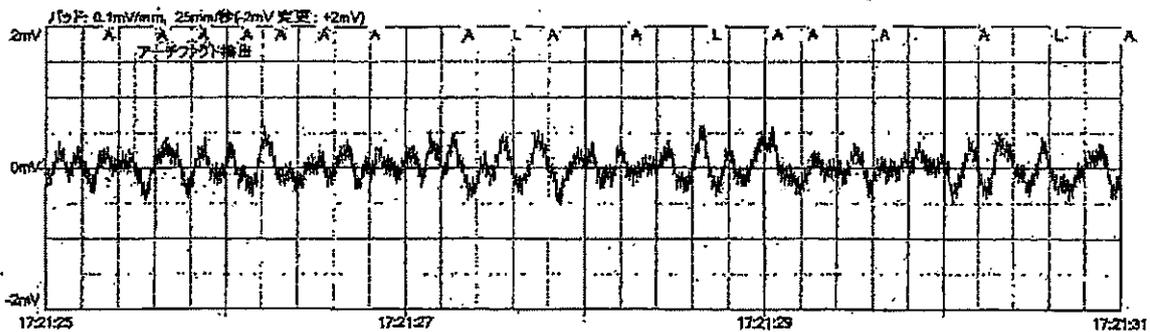
(事例1)

- 平成20年3月 現場での30代女性に対する事例
- 救急救命士が対応
- フィリップス ハートスタートMR x E

- 高周波が何による影響なのかは不明なものが多い。
- 製造販売業者において、特異度も鑑みた上で改善方策について検討することが望まれる。
- 周辺にアーチファクトの原因となる可能性がある、電気毛布、電気ベッド等電化製品を使用していないか確認し、もしあれば電源を切るか遠ざけるなど、原因が特定でき、回避出来るものである場合には、極力回避する必要がある。

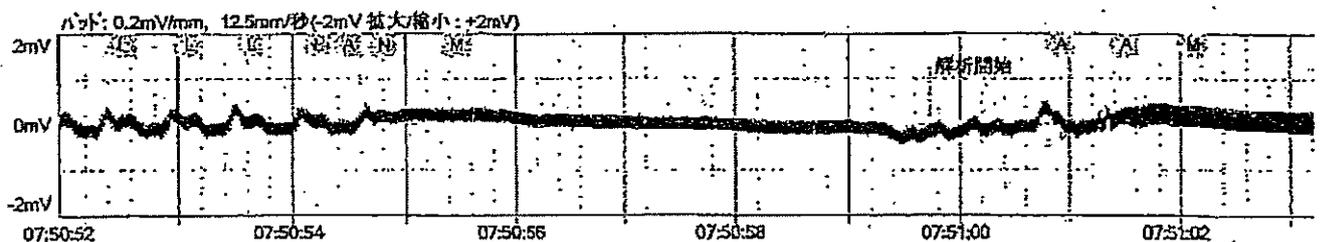
(事例2)

- 平成21年10月 現場での60代男性に対する事例
- 救急救命士以外の救急隊員が対応
- フィリップス ハートスタートMR x E
- 高周波によって太い線のように見える心電図。何による影響なのかは不明なものが多い。
- 同じ機種を用いて、人形等で実験しても同様の波形は出ない。
- アーチファクトの検出により解析できない事例が多い。

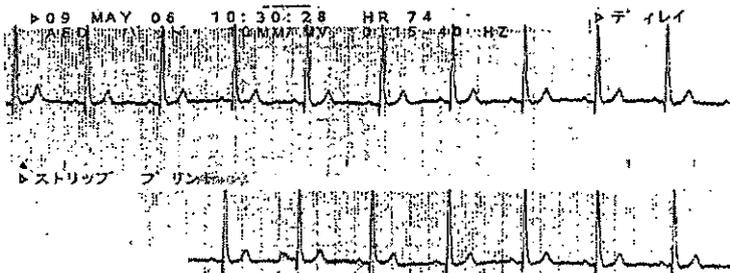
黄色い線の外側

- 事後、環境の影響を検証し、プラットホームの黄色い線の内側だと高周波ノイズが入り、外側だと入らないことを確かめたもの。
- このように、あらかじめ環境の影響が明らかとなれば、留意して活用することが可能であるが、救急現場で常に原因が明らかとなるものではないことを認識し、P A連携等行っている場合の代替機の確保や迅速な搬送を行う等、可能な対応を実施していく必要がある。

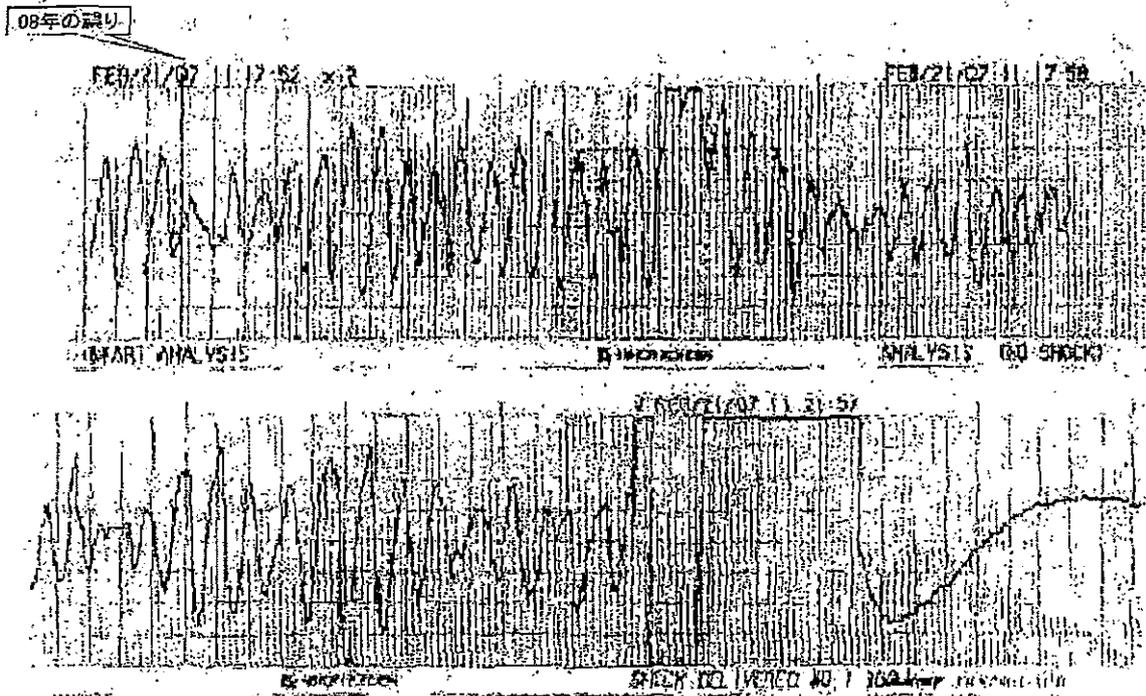
## 1-4 幅が振り切れるノイズによる低感度事例

- 平成20年2月 現場での70代男性に対する事例
- 救急救命士が対応
- フィリップス ハートスタートFR2
- 幅が振り切れるほどのノイズが発生し、低感度となる事例。
- 解析不能となることが多い。

- 同一の傷病者に対する心電図。上段では除細動適応なしとなっているが、下段では適応ありとなっている。低周波成分が強い部分が混在しているVFだったために、除細動適応外となっていると製造販売業者から説明があった旨の報告であるが、幅が振り切れるほどのノイズによる解析不能例は他にも報告されている。

- 同様のアーチファクトが、製造販売業者が異なるAEDで出現しており、どういった状況下で発生するのか今後の検討が必要。
- 製造販売業者において、特異度も鑑みたくて改善方策について検討することが望まれる。

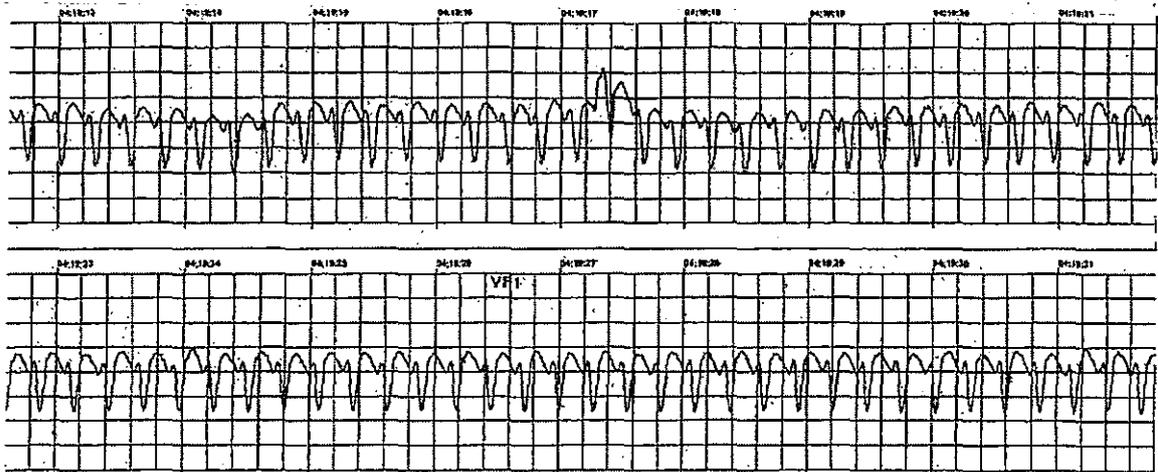
## 1-5 日本光電のAEDでVT波形が解析されなかった低感度事例

- 平成21年5月 走行中の救急車内での80代女性に対する事例
- 救急救命士が対応
- 日本光電 TEC-2313
- VT波形が解析されなかった事例

2009/05/10 04:19:32	VF1 VF解析	除細動適用外		
2009/05/10 04:20:09	VF2 VF解析	除細動適用外		
2009/05/10 04:22:29	VF3 VF解析	除細動適用外		
2009/05/10 04:24:33	VF4 VF解析	除細動適用外		
2009/05/10 04:26:51	VF5 VF解析	除細動適用外		
2009/05/10 04:27:33	VF6 VF解析	要除細動		
2009/05/10 04:27:44	⚡1 放電	AED	150J	53ohm
2009/05/10 04:29:48	VF7 VF解析	要除細動		
2009/05/10 04:29:58	⚡2 放電	AED	200J	52ohm
2009/05/10 04:47:11	VF8 VF解析	要除細動		
2009/05/10 04:47:22	⚡3 放電	AED	200J	53ohm

- VTの心室レートは約217であり、本来は無脈性である可能性が高い除細動適応のVTと判定されるべき波形である。
- 製造販売業者において、特異度も鑑みの上で改善方策について検討することが望まれる。

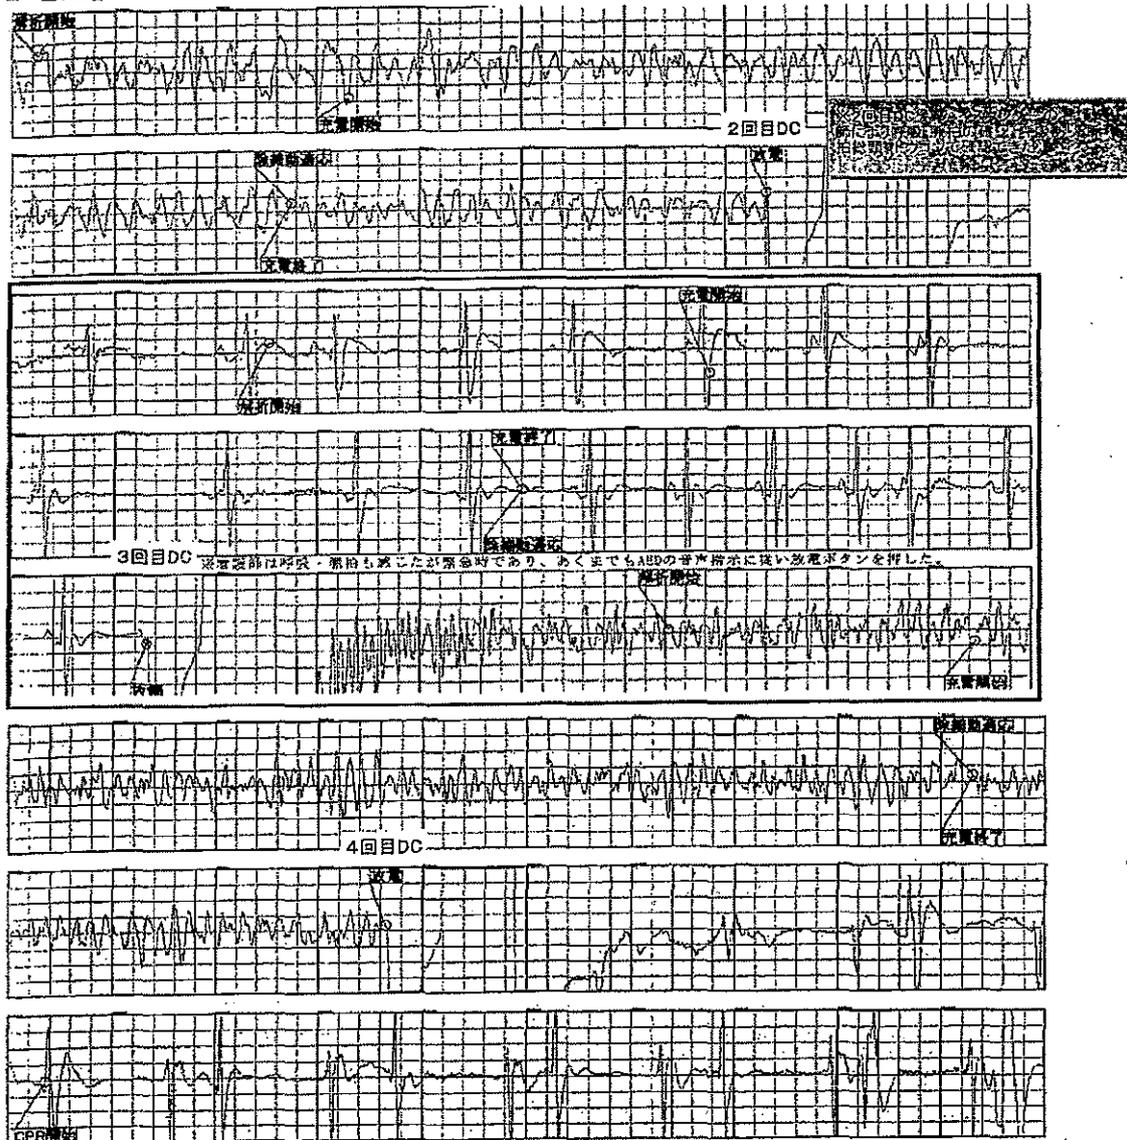
### 2-1 日本光電のAEDで洞調律に戻ったあとで、除細動適応となり、再びVFとなった低特異度事例

- 平成20年11月 10代男性に対して現場で除細動を試みた事例
- 現場にいた看護師が心電図を見ることが出来ない狭義のAEDを使用し、除細動を実施
- 日本光電 AED-9100
- VF→<除細動>→洞調律→<除細動>→VF→<除細動>→洞調律

- 除細動によって再びVFとなった事例。明らかな洞調律を適用ありとした事例であり問題である。
- 公共の場に設置され使用されたAEDについても事後検証が必要である。

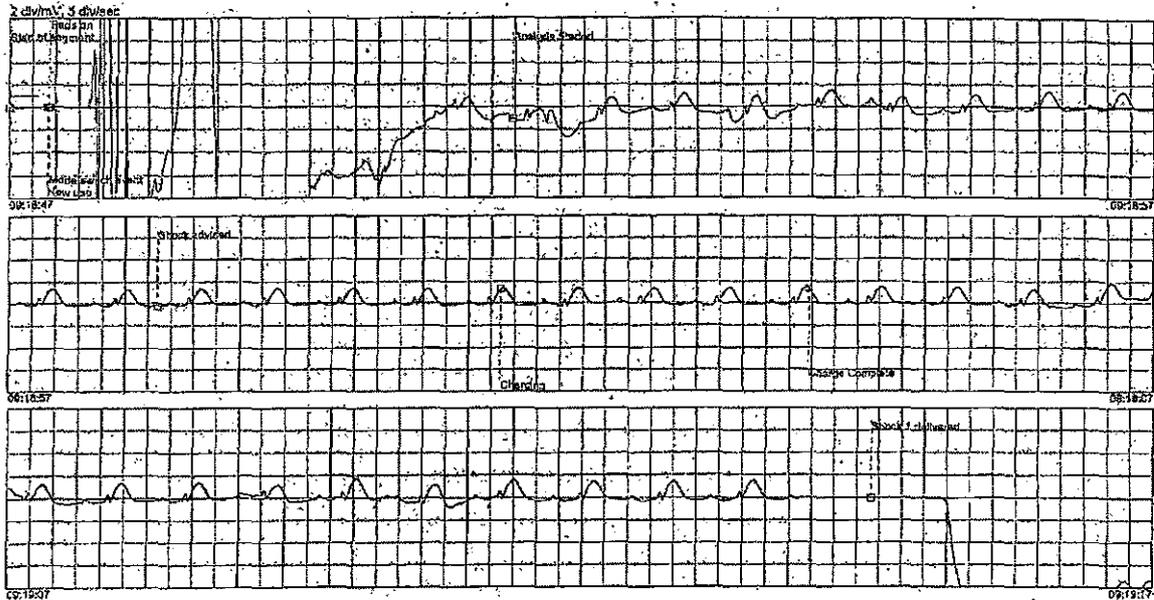
## 2-2 フィリップスのAEDでPEAに除細動適応となった低特異度事例

- 平成21年12月 停止中の救急車内での30代男性に対する事例
- 救急救命士が対応
- フィリップス ハートスタート4000
- 低いQRS波と比較して高いT波が存在するPEAに除細動適応ありとなった事例

- 救急救命士がタイミングを判断して解析出来る半自動式除細動機では、感度を高めるため、特異度を低くしている可能性あり。
- しかしながら明らかなPEAを除細動適用ありとした事例であり問題である。
- 救急救命士はPEAを観察した場合、除細動を実施しないことが必要である。

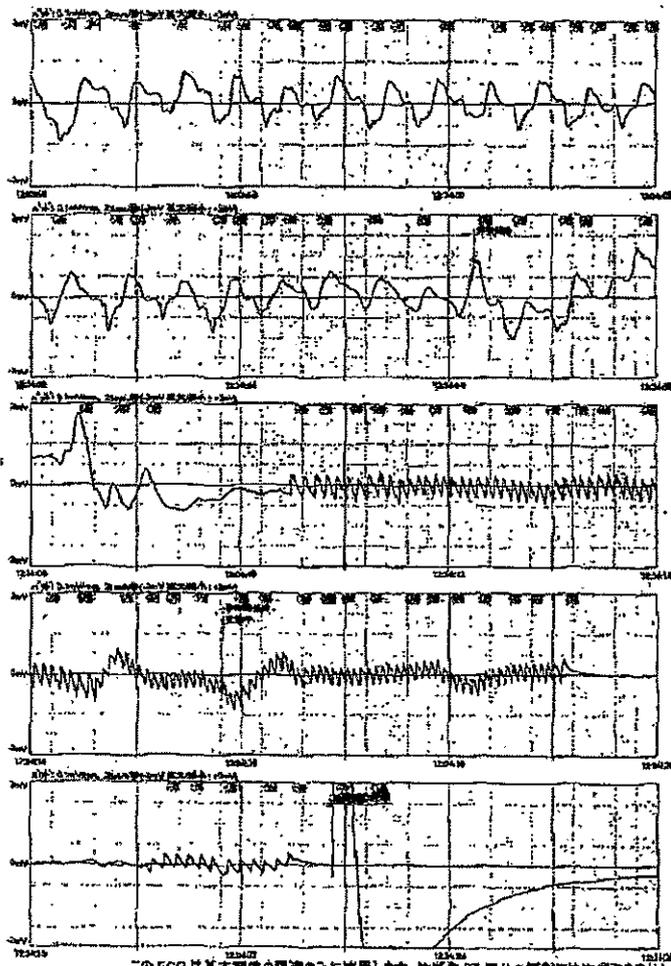
## 2-3 フィリップスのAEDでアーチファクトをVFとした低特異度事例

- 平成20年3月 現場で80代女性に対する事例
- 救急救命士が対応
- フィリップス ハートスタートMR x E
- アーチファクトをVFとして除細動適応ありとなった事例

- VF様の部分は、振幅の一定した鋸歯状波形で、周波数が段階的に変化していることから、外部因子によるノイズであると考えられる。
- 本症例で認められた特徴的ノイズの発生源について、さらに調査し、製造販売業者において、感度も鑑みた上で改善方策について検討することが望まれる。
- 周辺にアーチファクトの原因となる可能性がある、電気毛布、電気ベッド等電化製品を使用していないか確認し、もしあれば電源を切るか遠ざけるなど、原因が特定でき、回避出来るものである場合には、極力回避する必要がある。

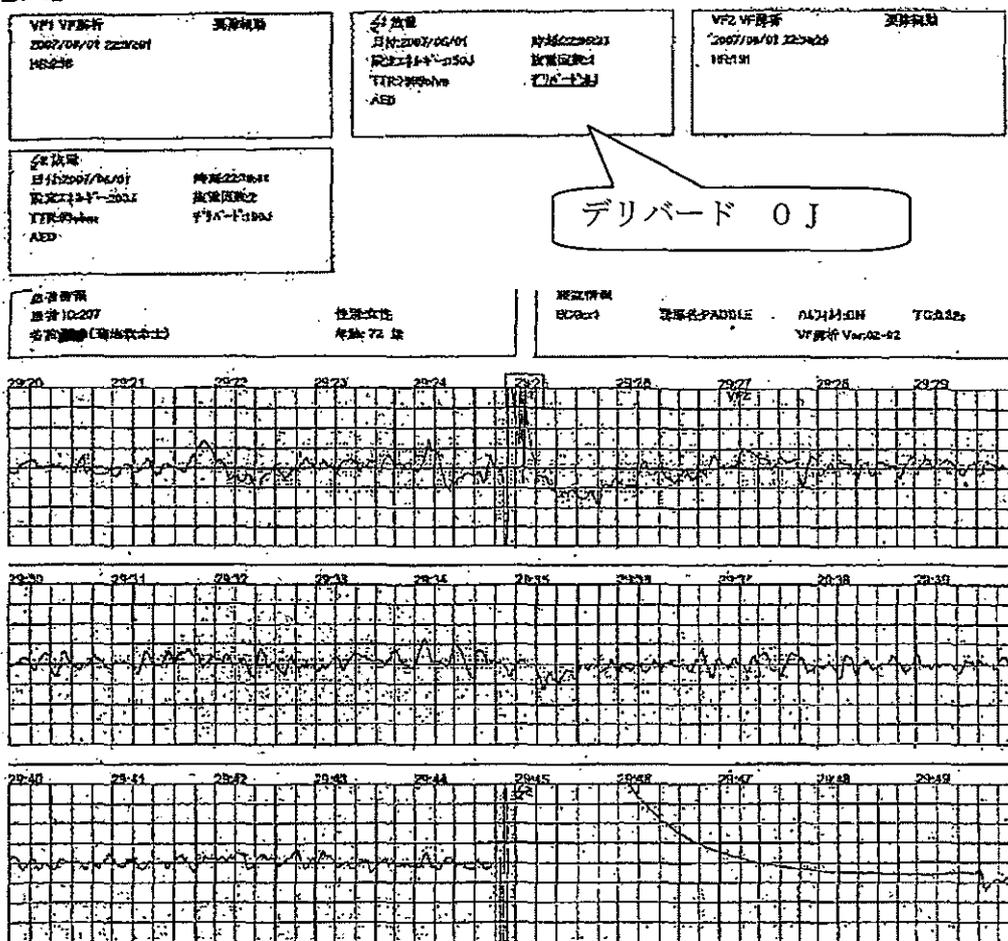
### 3-4 デリバード0Jについて

- 平成19年6月 停止中の救急車内での70代女性に対する事例
- 救急救命士が対応
- 日本光電 TEC-2313
- パッドの接触の状況等によって、除細動ボタンを押しても実際には通電されずデリバード0Jと表示される。

- ショックボタンを押せているにもかかわらず、除細動が実施出来ていないことは、ショックの機会を失っており、検証する必要がある。
- パッドの接触状況等を確認し、2回目以降も除細動が出来ていないようであればパッドを交換する必要がある。
