# ORANGE Letter

## < GMP/GCTP調査事例速報 >

### 無菌試験の不適合を契機に明らかになった重大な欠陥について【前編】

#### 指摘事例（国内／無菌製剤製造所）

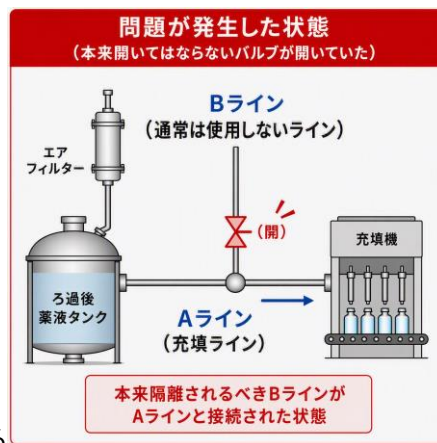
イメージ図

- ◆ PV直前の試運転ロットにおいて、薬液圧送用の圧縮空気のエアフィルターとして、本来0.2μm孔径を用いるべきところ、誤って5μmのフィルターを装着した逸脱が発生していた（誤装着の経緯や原因については後編で解説予定）。
- ◆ さらなる徹底的な原因調査の結果、AラインとBラインの境界（右図参照）に設置しているバルブが、充填開始直前の送液ステップで一定時間開いていることが判明した。充填送液中にこのバルブが開くことは無菌性保証の破綻を意味するため、充填機のパルプ制御シーケンスの設計ミスであることは自明であった。
- ◆ 当該製造所は、試運転ロットで5μmのフィルターをすり抜けた菌が薬液に混入した可能性があり、さらに充填開始時に問題のバルブが開放することでBライン側に汚染薬液が滞留し、PVロットの汚染を引き起こしたものと推察していた。

- ◆ 当該製造所は、充填機導入時の適格性確認（IQ/OQ）で、バルブ制御シーケンスの設計ミスを検出できなかった。充填機のIQ/OQの実施は充填機メーカーへ委託していたが、委託先業者から受領した制御シーケンスの設計資料には漏れがあることが判明した。そのため、問題となったバルブの動作について、書面確認及び実機での動作確認の対象に含まれず、当該製造所による確認は行われなかった。

- 自社の製造プロセスに合わせて開発した、PLCなどのカスタムソフトウェアを有する製造設備について、コンピュータ化システムとしての適正な管理（開発・検証・運用）がなされているか。
- 汚染リスクを低減するための設備機器の設計思想が明文化されており、要求仕様書に漏れなく反映されているか。
- 設備機器の設計やバリデーションを含むエンジニアリング業務を委託する外部業者を適切に管理しているか。
