医療事故情報収集等事業第 56 回報告書の公表について

医療事故情報収集等事業 第56回報告書のご案内

3 再発・類似事例の分析

【2】ベッドからベッドへの患者移動に関連した事例（第13回報告書）

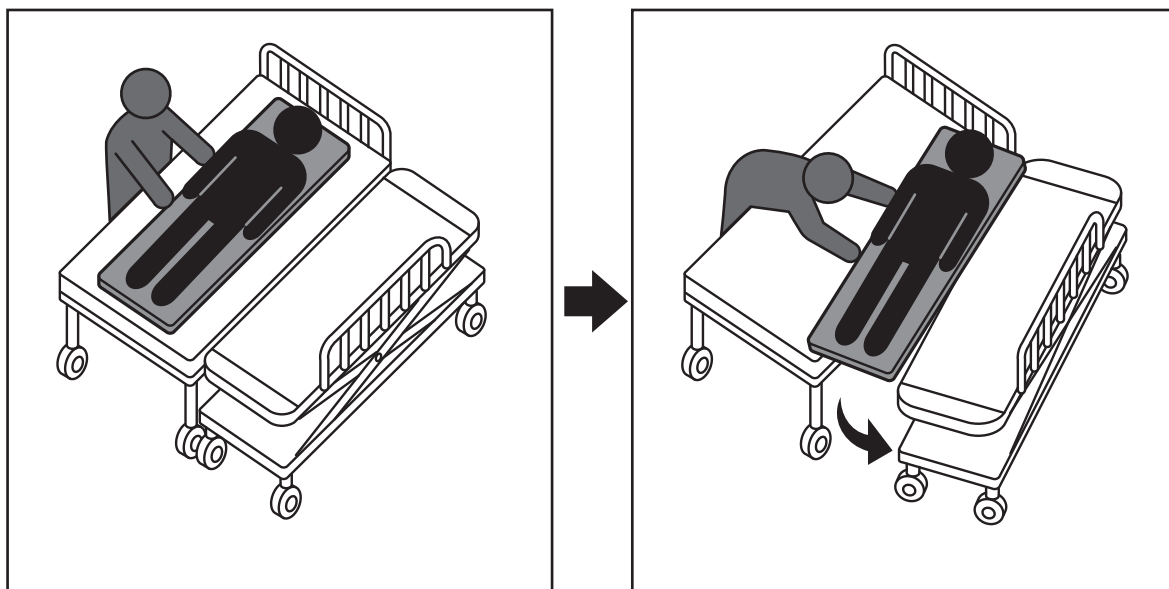
① 1名で介助中に移動先のストレッチャーが動き転落した事例

介助者1名で移動した際に移乗補助器具を押したはずみで移動先のストレッチャーが動き、ベッドとストレッチャーの間から患者が転落した。

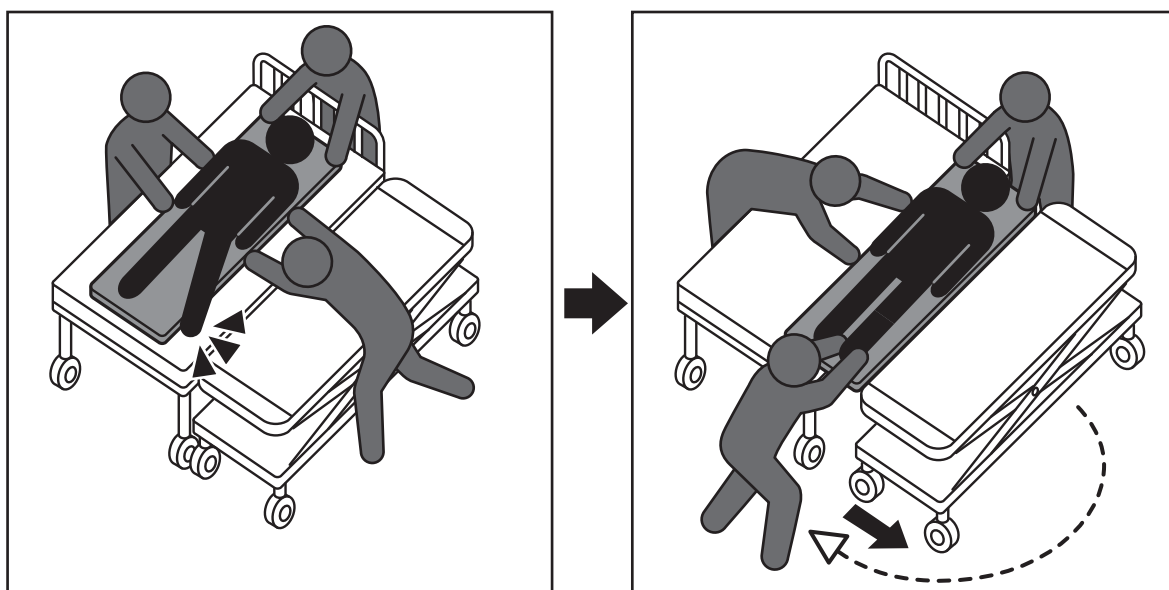
② 3名で介助中に移動先のストレッチャーが動き転落した事例

介助者3名のうち、移動先のストレッチャー側にいた1名が患者の下肢を移乗補助器具に乗せようと足元に移動した時に、ベッド側の介助者が移乗補助器具を押したことで、移動先のストレッチャーが動き、ベッドとストレッチャーの間から患者が転落した。
