医政安発 1226 第 1 号  
薬生安発 1226 第 1 号  
令和元年 12 月 26 日

#### 医療事故情報収集等事業第 59 回報告書の公表について

## 【1】電気メスによる薬剤の引火（医療安全情報No.34、第2報No.107）

## 【2】誤った患者への輸血（医療安全情報No.11、第2報No.110）

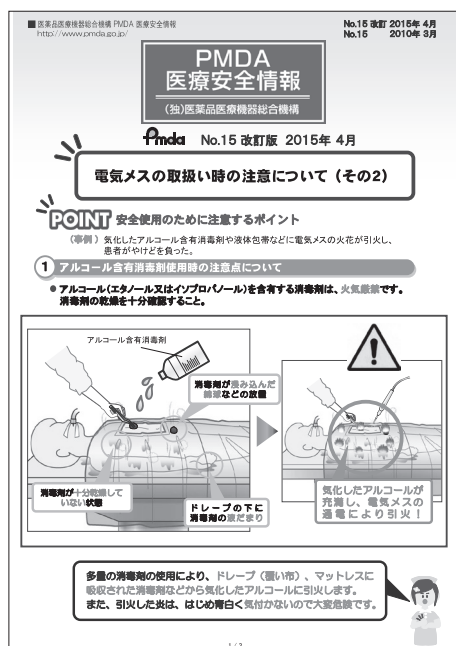
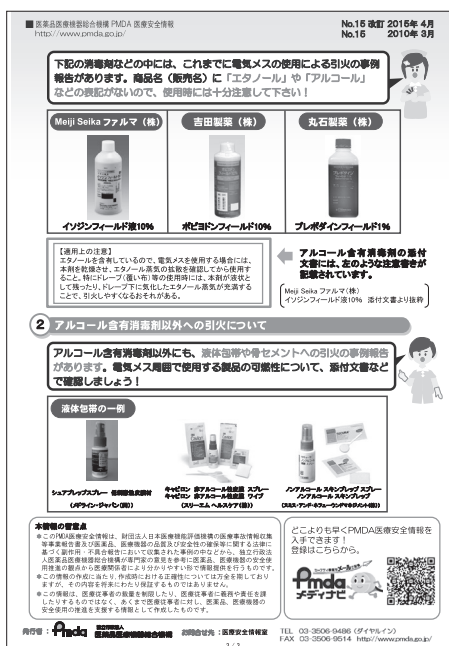
<参考> PMDA医療安全情報No.1 5改訂版<sup>6)</sup> (一部抜粋)

独立行政法人 医薬品医療機器総合機構は、PMDA医療安全情報No.15改訂版「電気メスの取扱い時の注意について（その2）」（2015年4月）において、アルコール含有消毒剤使用時の注意点などの注意喚起を行っている。
