医政安発 0627 第 1 号
薬生安発 0627 第 1 号
令和 4 年 6 月 27 日

医療事故情報収集等事業第 69 回報告書の公表について

医療事故情報収集等事業 第 69 回報告書のご案内

【2】胸腔ドレーンの大気への開放 (医療安全情報No.133)

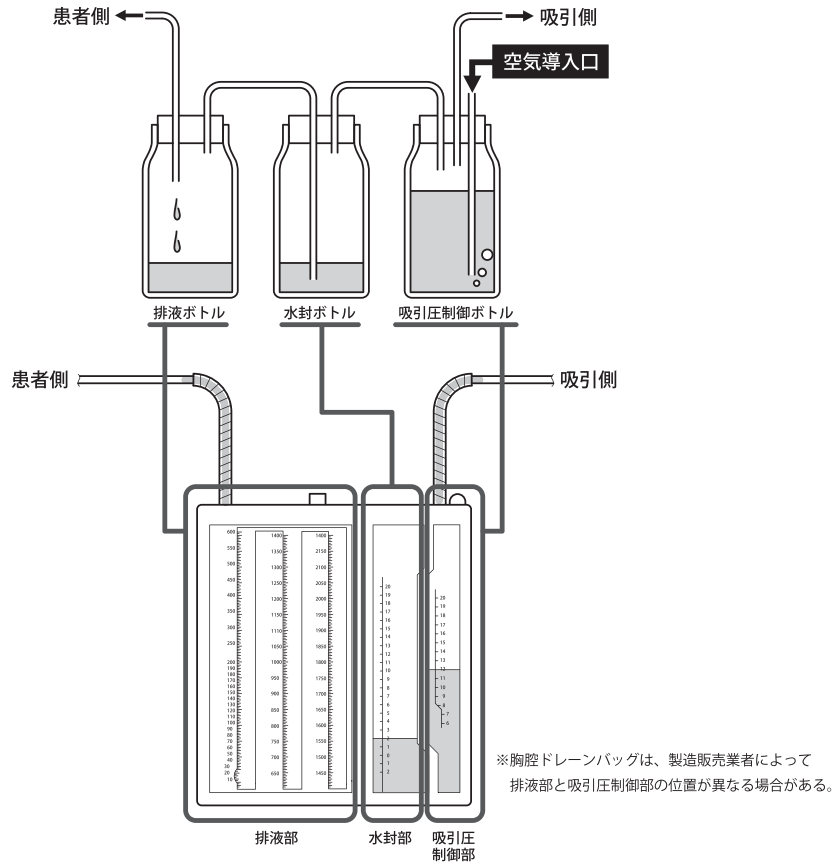
〈胸腔ドレーンバッグの仕組み〉

参考のため、第50回報告書の分析テーマに掲載した「胸腔ドレーンバッグの仕組み」のイラストと、医療安全情報No.133のイラストを再掲する。通常、胸腔は密閉状態にあり-5～8cmH₂Oの陰圧である。胸腔の空気や体液を排出するためには、胸腔内の陰圧を保ちながらドレナージする必要があり、水封式持続吸引法が用いられる。そのため、ドレナージに用いる排液装置は、「排液ボトル」「水封ボトル」「吸引圧制御ボトル」の三連ボトルシステムとなっており、医療機器として製造販売されている胸腔ドレーンバッグはそのシステムを一体化したものである。

水封しなかった要因には、胸腔ドレーンバッグの構造を理解していなかったこと、胸腔ドレーンバッグを取り扱うのが初めてであったことなどが挙げられていた。また、その他の背景には、不慣れな状況の中で、手順書や胸腔ドレーンバッグの添付文書などを確認していなかったなどの報告があった。本事業の第50回報告書の分析テーマ「胸腔ドレーンバッグの管理に関連した事例」²⁾でも取り上げたように、胸腔ドレーンバッグは、胸腔内圧と同じ圧になるように水封部に滅菌蒸留水を入れることで、胸腔と大気を遮断する仕組みになっている。胸腔ドレーンバッグを水封しないまま使用すると、胸腔が大気に開放され、空気が胸腔内に流入して気胸を発症する危険性がある。安全に胸腔ドレナージを行うためには、胸腔の解剖生理や、胸腔ドレーンバッグの仕組みを理解することが重要である。そのうえで、胸腔ドレーンの挿入や胸腔ドレーンバッグの交換の際は、胸腔ドレーンバッグを正しく準備する必要がある。医療機関によっては、胸腔ドレーンバッグを病棟に払い出す際は、滅菌蒸留水を一緒にセットにして水封忘れを防止するような工夫を実施している施設もある。本報告書で取り上げた事例を院内で共有し、水封忘れを防止する対策を決めておくことが重要である。また、要因に看護師が初めて胸腔ドレーンバッグを取り扱ったと記載された事例が報告されていることから、周囲に初めて扱うことを伝えることや、リーダー看護師は初めてではないかを確認するなど、看護師の業務の経験状況を把握し、必要に応じてフォローする体制が求められる。さらに、胸腔ドレーンバッグを製造販売しているメーカーにおいては、水封部に滅菌蒸留水を入れる必要があることをバッグ自体に注意喚起するなどの工夫がされることが望まれる。

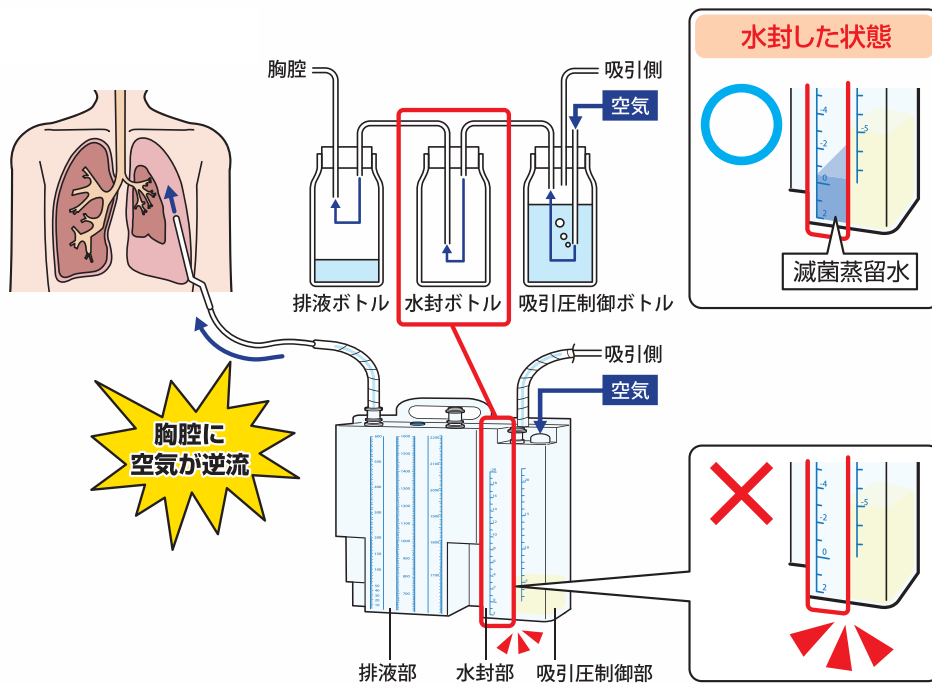
〈医療安全情報No.133「胸腔ドレーンの大気への開放」のイラスト〉

胸腔ドレーンバッグの水封部に滅菌蒸留水を入れないまま接続すると、陰圧の胸腔に空気が逆流し換気が妨げられます。

看護師Aは、胸腔ドレーンバッグの水封部に滅菌蒸留水を入れることを知らなかった。医師と胸腔ドレーンバッグを交換する際、看護師Aはバッグをベッドサイドで開封しそのままの状態に医師に手渡した。医師はドレーンをバッグに接続した。その後、看護師Bがバッグの水封部に滅菌蒸留水が入っていないことに気付いた。患者は頻呼吸でSpO₂は87%であり、呼吸苦を訴えた。

- 胸腔ドレーンバッグ準備の手順を作成する。
- 適切な胸腔ドレーンバッグの使用について教育する。
