医政安発 0627 第 1 号  
医薬安発 0627 第 1 号  
令和 6 年 6 月 27 日

#### 医療事故情報収集等事業第 77 回報告書の公表について

## 医療事故情報収集等事業 第 77 回報告書のご案内

## 【1】無線式心電図モニタの送受信機に関連した事例（第38回報告書）

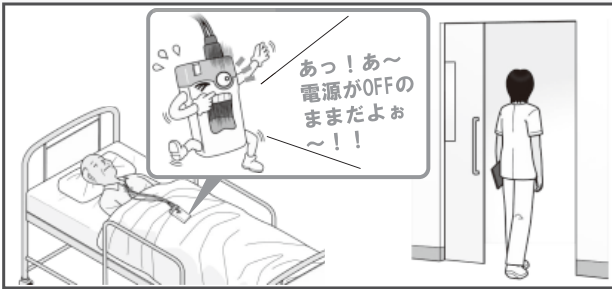
**4** 送信機の取扱い時の注意点（電源の入れ忘れ）

- 清拭などのケアのために、送信機等の電源をOFFにした場合、必ず電源をONにし、セントラルモニタ等にて波形等を確認すること。

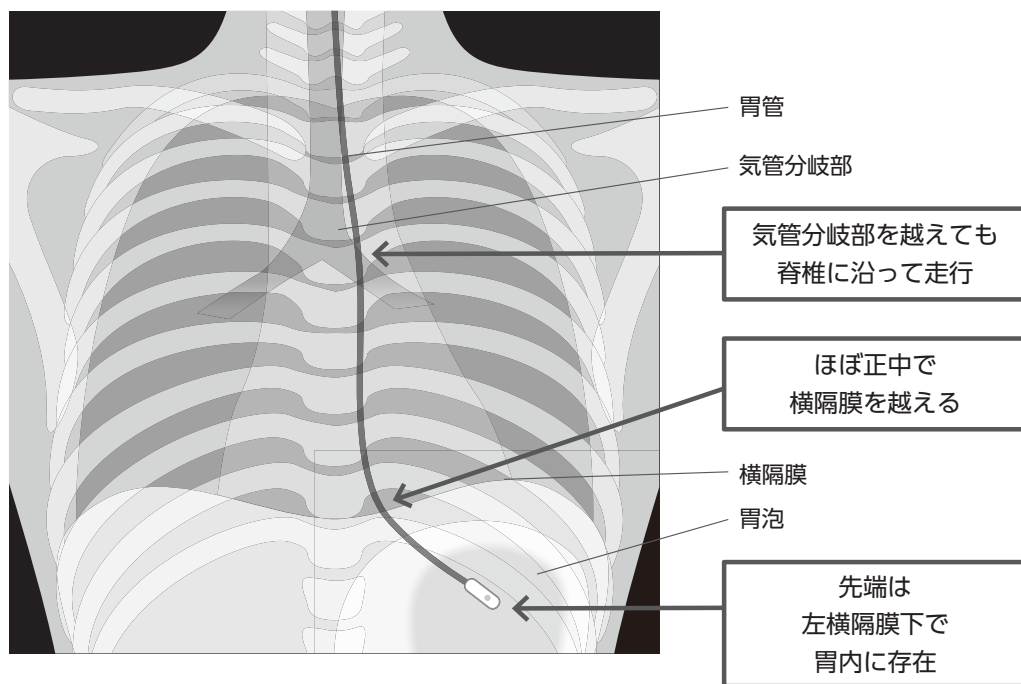
図表Ⅳ－２－１８ X線画像の胃管の走行確認のポイント

また、X線画像で胃管の走行を確認する際のポイントを図表Ⅳ－２－１８に示す。

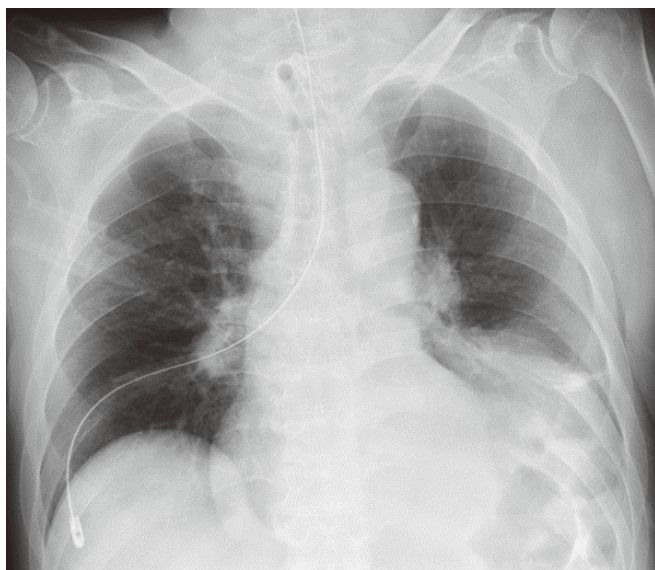
#### 〈参考〉胃管が誤挿入されているX線画像

報告された事例の中には、胃管が誤挿入されているX線画像を見たことがないため、X線画像を見ても誤挿入に気付かなかったことが背景・要因に記載されている事例もあった。事例が発生した医療機関のご協力により、胃管が誤挿入されているX線画像の写真を掲載する。このX線画像を見た医師は、右気管支に誤挿入されていることにすぐに気付いていた。上記の「胃管の走行確認のポイント」とともに、医療機関における教育などの参考にしていただきたい。
