PMDA 医療安全情報

pmda No.16 2010年 4月

電気メス取扱い時の注意について (その3)

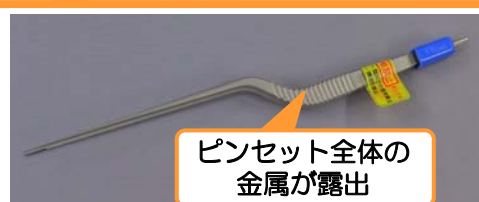
非絶縁型バイポーラピンセット

(事例1) 扁桃摘出術を施行中、口角に予期せぬ熱傷が発生した。絶縁型のバイポーラピンセットだと思って使用していたが、確認すると非絶縁型であった。

- バイポーラピンセットには、絶縁型と非絶縁型があるため、確認して使用すること。
- バイポーラピンセットを使用する際には、目的部位以外に接触させないように注意すること。

熱傷が発生!

ピンセット全体の
金属が露出

非絶縁型と絶縁型は、色などの外観では区別できません!
必ず添付文書などで確認しましょう。

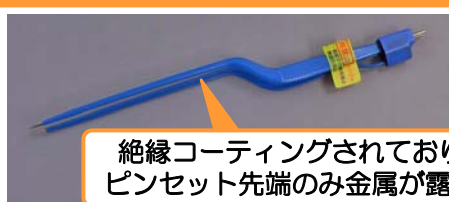
絶縁型バイポーラピンセット

絶縁コーティングされており
ピンセット先端のみ金属が露出
