気管切開用マスクに係る添付文書の改訂について

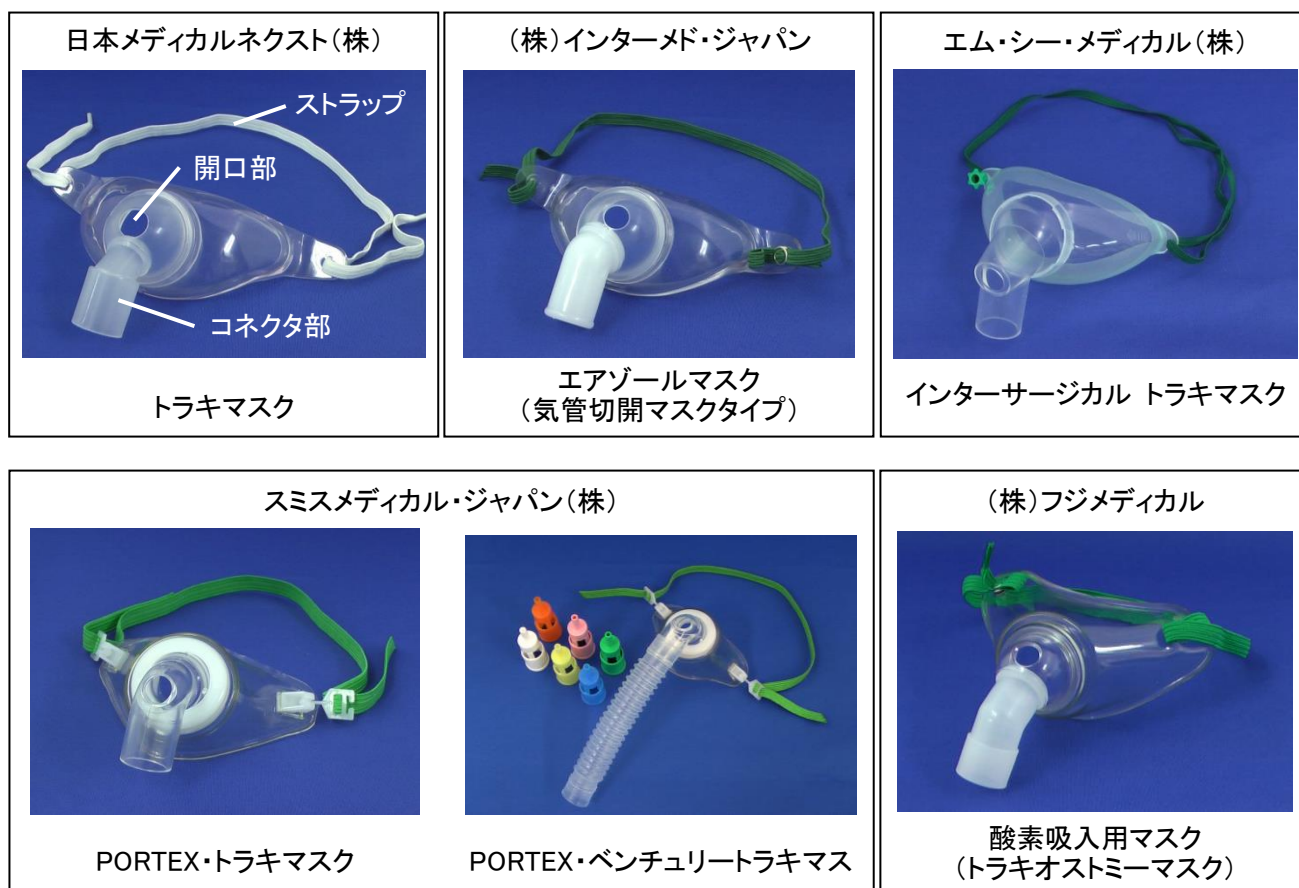
気管切開チューブを装着中の自発呼吸のある患者に対し、酸素等の供給を行うために使用する気管切開用マスク(以下、「トラキマスク」という。(図1参照)は、コネクタ部に蛇管を接続して酸素等の供給を行い、呼気はマスク前面の開口部から排出される仕組みとなっており、気管切開部に被覆して使用する(図2参照)。なお、トラキマスクは、現在、8社から9製品が製造販売されている。

図1 トラキマスクの製品一例

トラキマスクのずれによる気管切開チューブの閉塞については、そのリスクが重大であり、図1に示す通り、同構造製品に共通して起り得る事象と考えられた。そのため、**■**社の製品を含む8社9製品のトラキマスクの添付文書を調査したところ、当該事象発生のおそれや、それに対する注意事項などの記載がなかった。

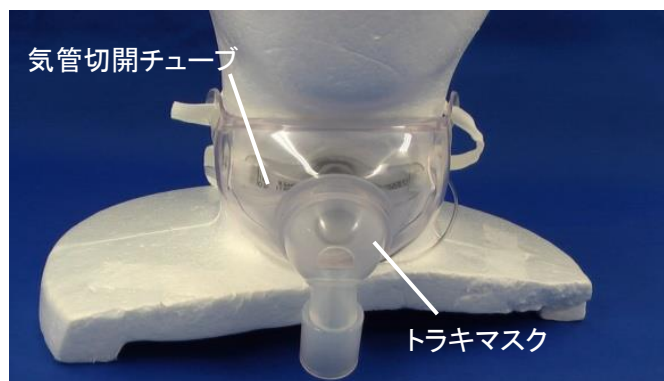
図2 トラキマスクの装着例

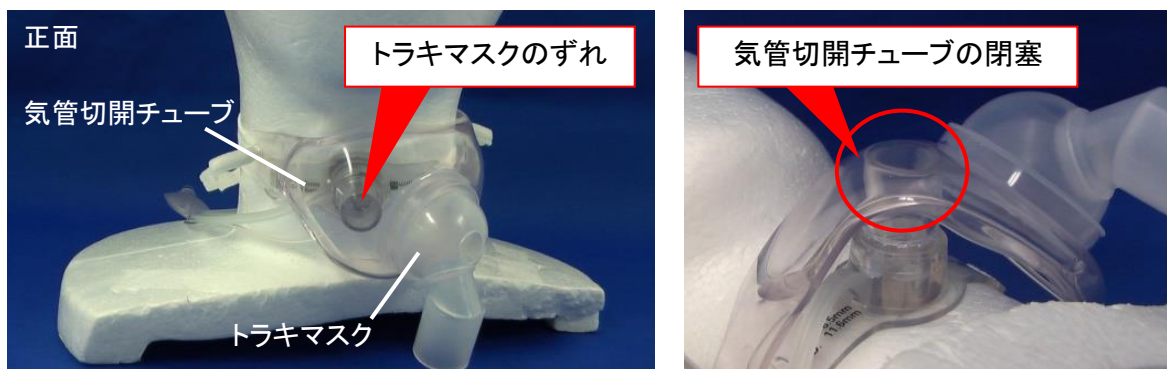
今般、気管切開チューブを装着中の患者に対し、XXXXXXXXXX製のトラキマスクを使用して酸素投与を行っていたところ、トラキマスクがずれ、気管切開チューブのコネクタ口がトラキマスクにより塞がれたため(図3参照)、患者は呼吸ができない状態となり、チアノーゼ症状を認めたとの事例が報告された。当該事例の患者は、生体情報モニタ(心電図モニタ)を装着していたことから、そのアラームにより発見されたものである。なお、トラキマスクのずれについては、患者の体動やトラキマスクを固定するストラップが緩んでいたこと等が要因と推察されている。

図3 トラキマスクのずれによる気管切開チューブの閉塞

今回、当該事例の発生を受け、トラキマスクのずれにより、気管切開チューブのコネクタ口を塞いでしまう重大なリスクについての注意喚起及び患者の状態に応じた生体情報モニタの併用について、医療機関へ情報提供するようXXXXXXXXXX社に指導したところである。

以上のことから、以下の内容をトラキマスクの添付文書に追加記載すると共に、医療機関に対して、注意喚起することが望ましいと考える。

• 【警告】欄に以下の内容を記載すること。

患者の体動や固定状態などにより本品の装着位置にずれが生じた場合、気管切開チューブのコネクタ口を塞ぎ、呼吸困難となるおそれがあるため注意するとともに、このようなリスクを考慮して本品の使用を検討すること。

また、本品を使用する際は、患者の状態に応じて生体情報モニタを併用すること。

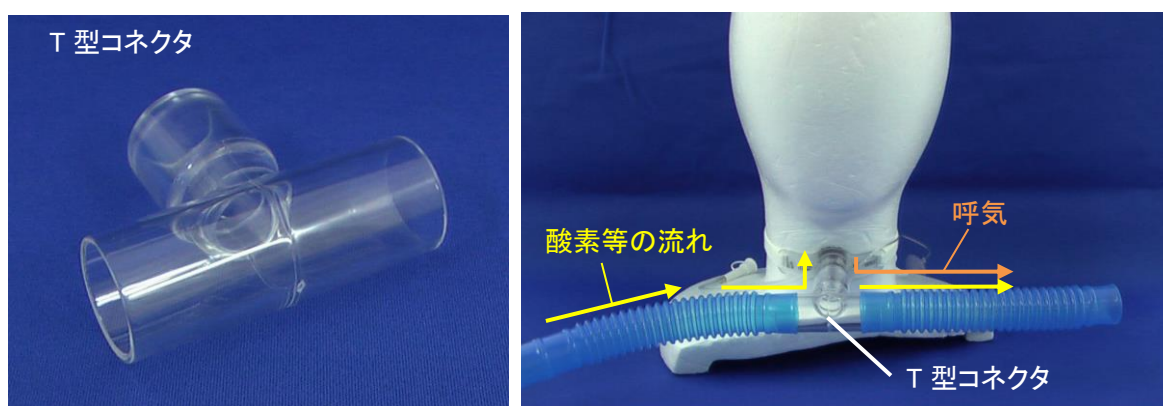
また、トラキマスクと同じ使用目的を有する製品としては、気管切開チューブに接続して使用するT型コネクタ(図4参照)もあり、このような製品ではトラキマスクのような、ずれによる気管切開チューブ閉塞のリスクがないことから、当該事象発生のリスクを考慮してデバイスの選択を行うべきと考えられた。

図4 T型コネクタの使用例
