PMDA 医療安全情報

(独)医薬品医療機器総合機構

No.21 2011年 1月

輸液ポンプの流量設定時の注意について

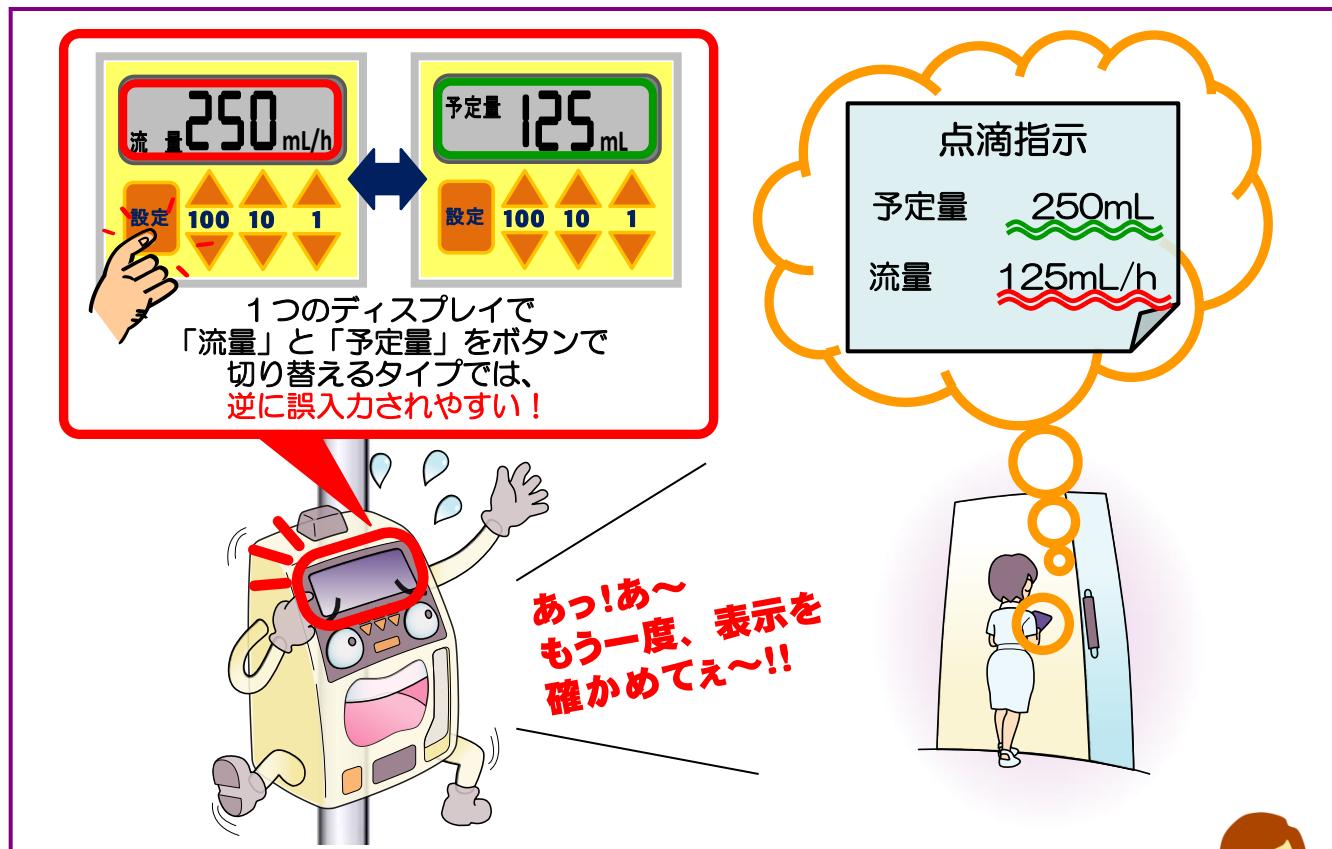
- 輸液ポンプに入力した「流量」、「予定量」の表示と指示された内容を必ず再確認すること。

点滴指示の内容が、輸液ポンプの設定の順番どおりに書かれてあるとは限りません。入力後は「流量」と「予定量」の文字と数値をしっかりと再確認しましょう！！

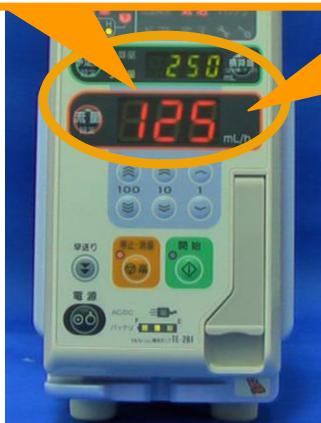
ディスプレイ表示

2つのディスプレイで「流量」と「予定量」を同時に表示しています。

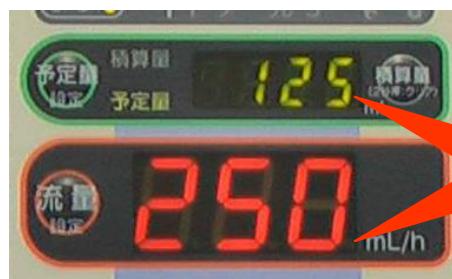
再確認を促す機能

「流量」が
「予定量」より
大きい!!

医療事故防止対策製品には、設定した「流量」が「予定量」よりも大きい場合、アラームが鳴るなど、設定内容の再確認を促す機能がついています。

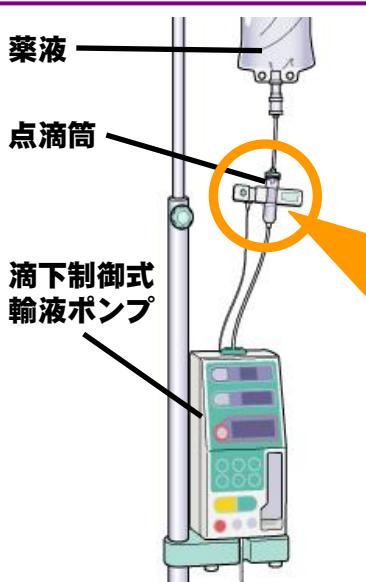
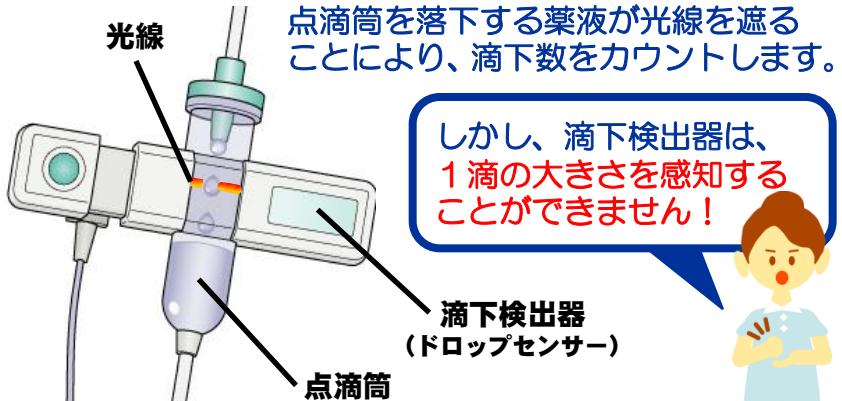
滴下検出器（ドロップセンサー）の仕組み

- 薬剤によっては、界面活性剤などの添加物の影響により1滴の大きさが異なるため、滴下制御式輸液ポンプを使用する場合には流量の調整(補正)を行うこと。

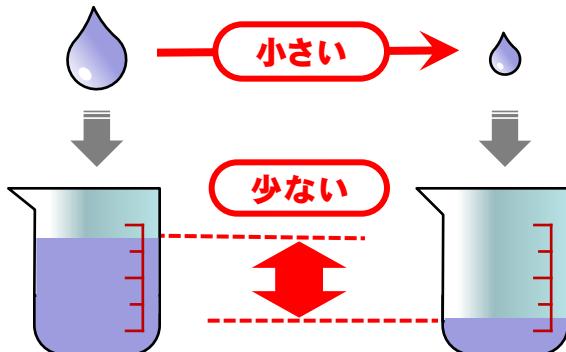
過少投与となった原因

界面活性剤などが含まれる薬剤は1滴の粒が小さいため、指示された流量で投与しても、実際の点滴量が少なくなってしまいます。

予定していた点滴量

実際の点滴量

滴下制御式輸液ポンプを使用する際には、薬剤の特性について薬剤師に相談すると共に、流量制御式の輸液ポンプの使用もご検討ください。

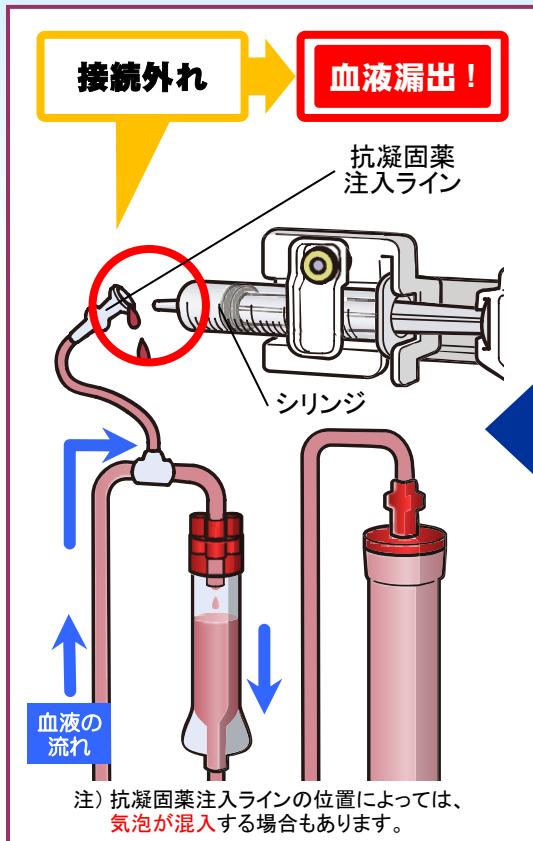
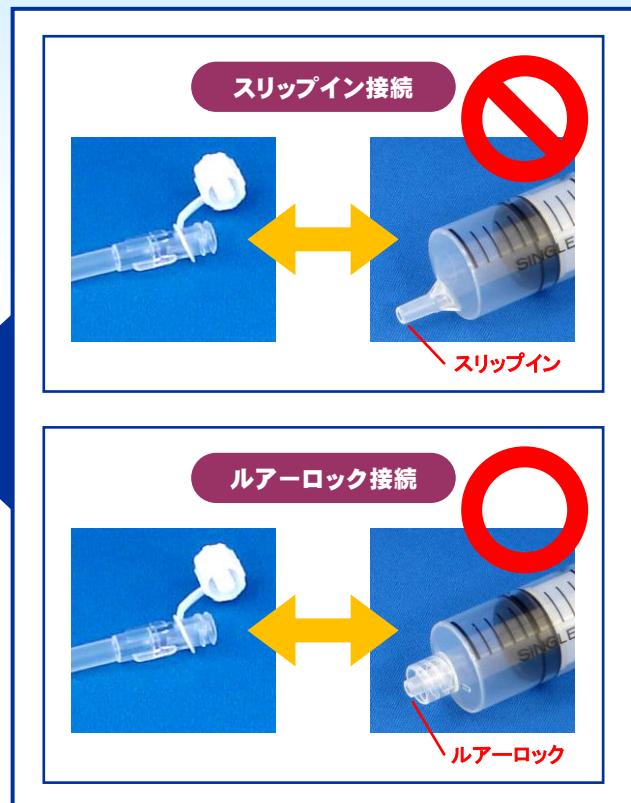
接続部の例（1）：抗凝固薬注入ラインとシリンジ

血液浄化用回路とシリンジや輸液セットなどを接続する場合には、
両者ともルアーロック式の製品を使用するなどして接続しましょう。
スリップイン接続は外れやすく、危険です。

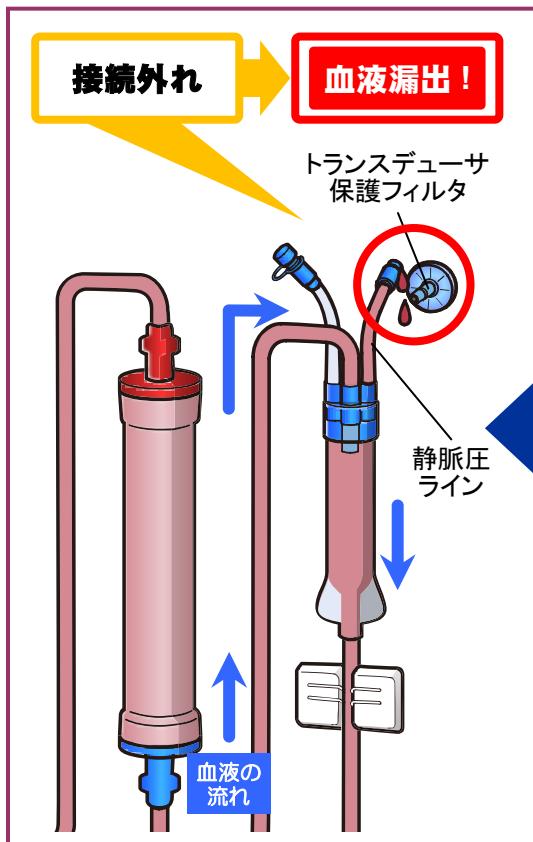
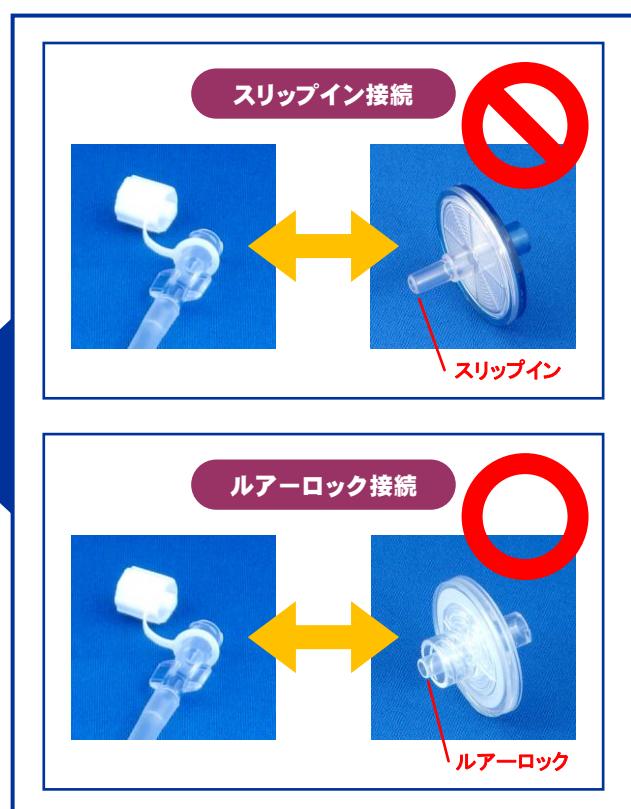
接続部の例（2）：静脈圧ラインとトランステューサ保護フィルタ

(事例) 血液透析を施行中にアラームが鳴ったため確認すると、静脈圧ラインとトランステューサ保護フィルタのスリップイン接続部分が外れ、血液が漏出していた。

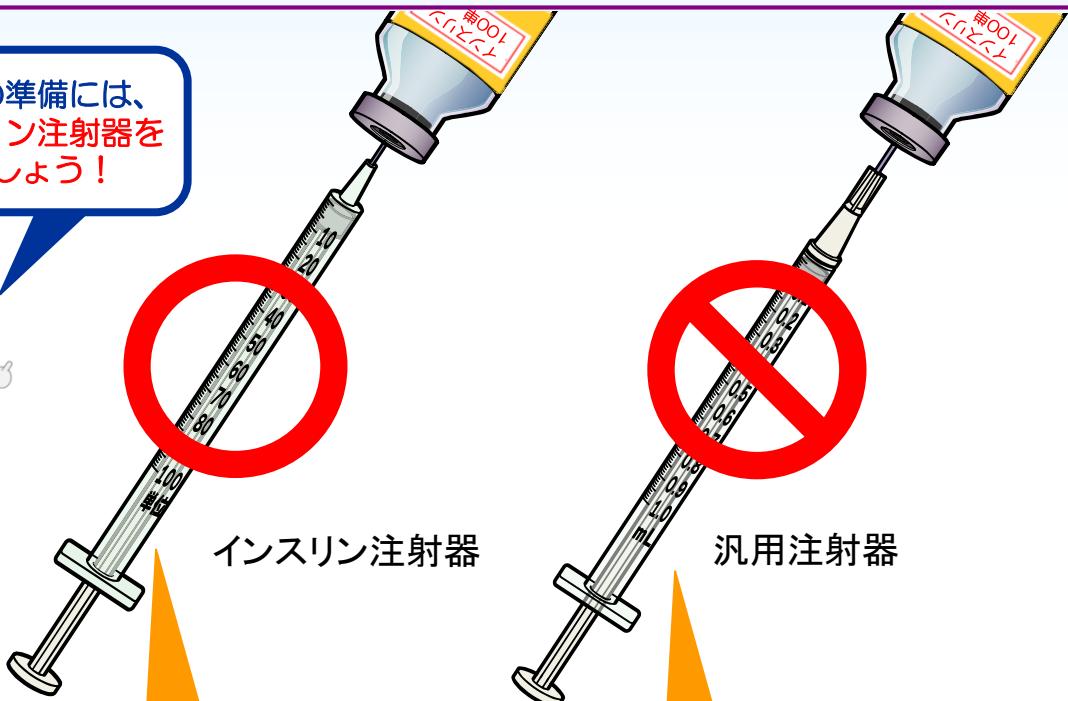
インスリン注射器

「単位」
の表示

「UNITS」
の表示

ツベルクリン用注射器

「mL」の
表示のみ！

1mLプラスチック注射器

インスリン注射器には、必ず「単位」又は「UNITS」の表示がありますが、ツベルクリン用の注射器や一般の汎用注射器では、「単位」又は「UNITS」の表示はありません！

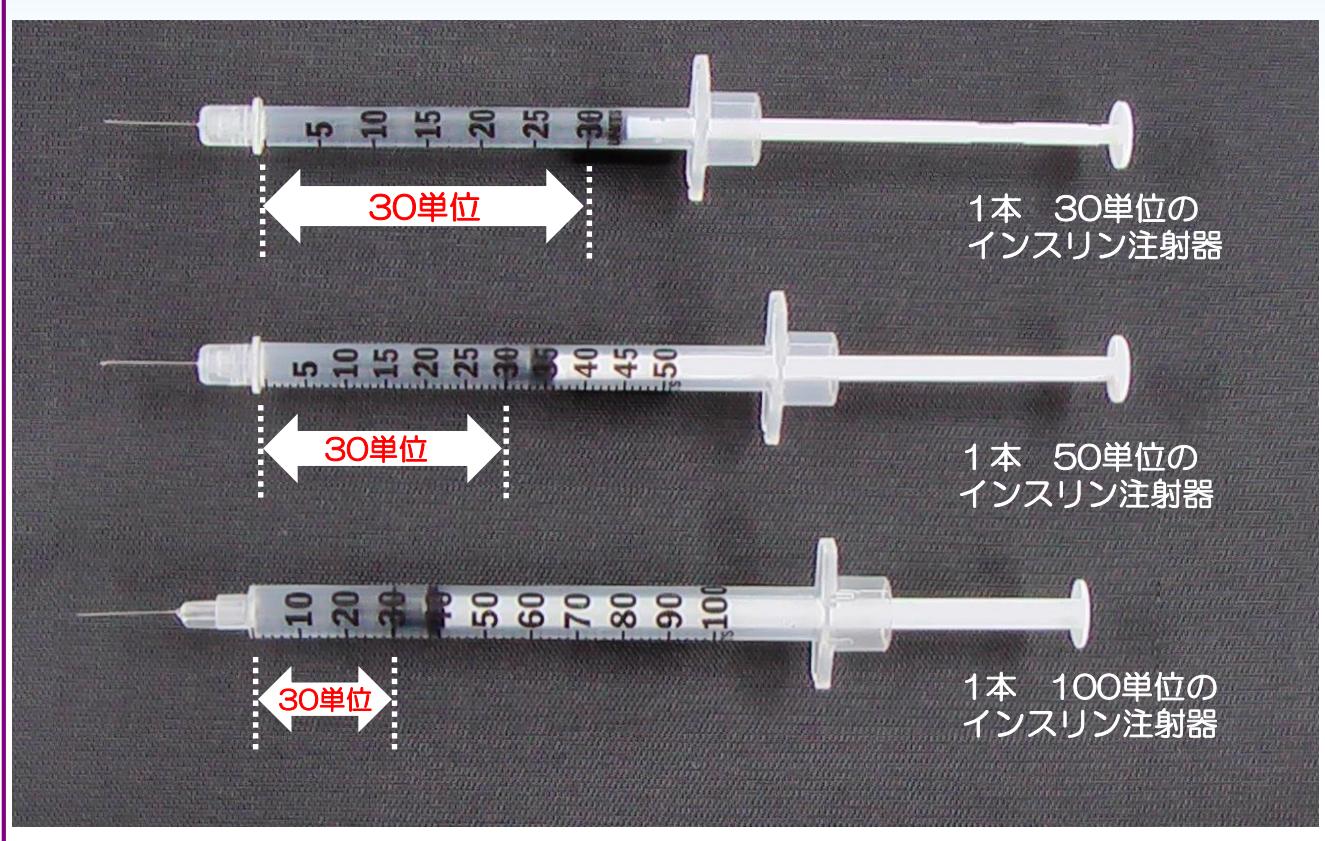
インスリン注射器には、**単位の異なる複数の種類があります。**取り違えを起こさないよう採用種類を見直す、たとえば、採用するインスリン注射器の**種類を統一するなど検討をしましょう。**

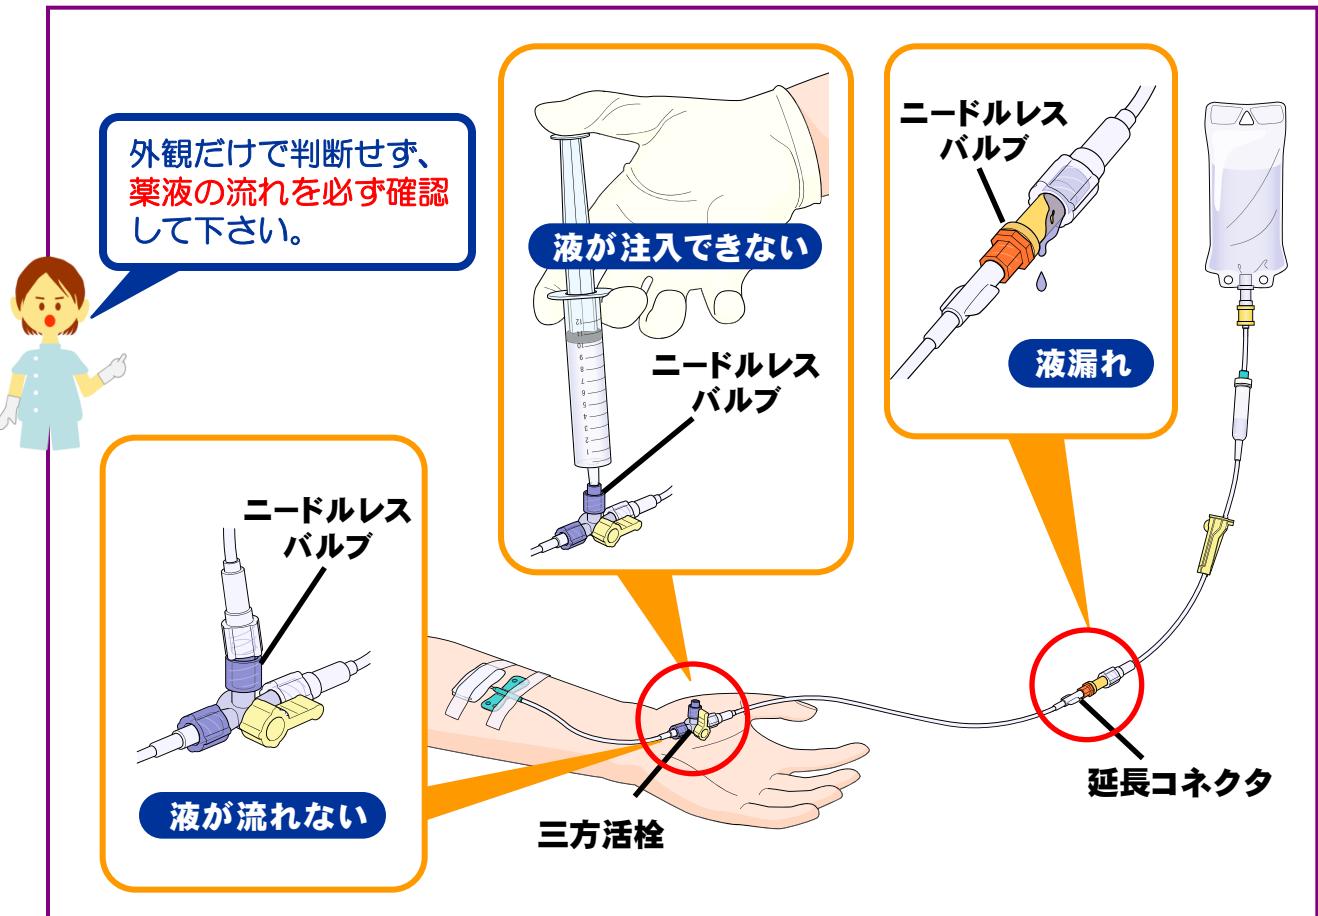
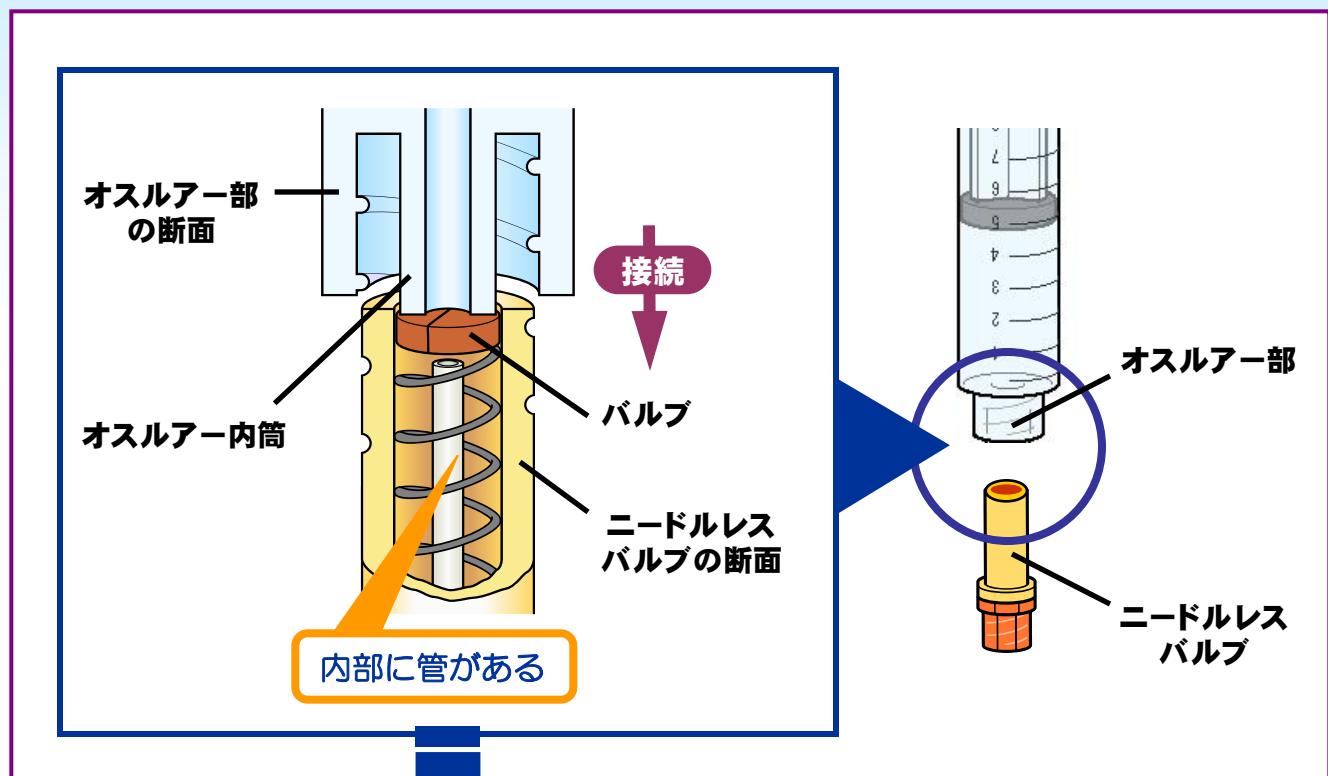
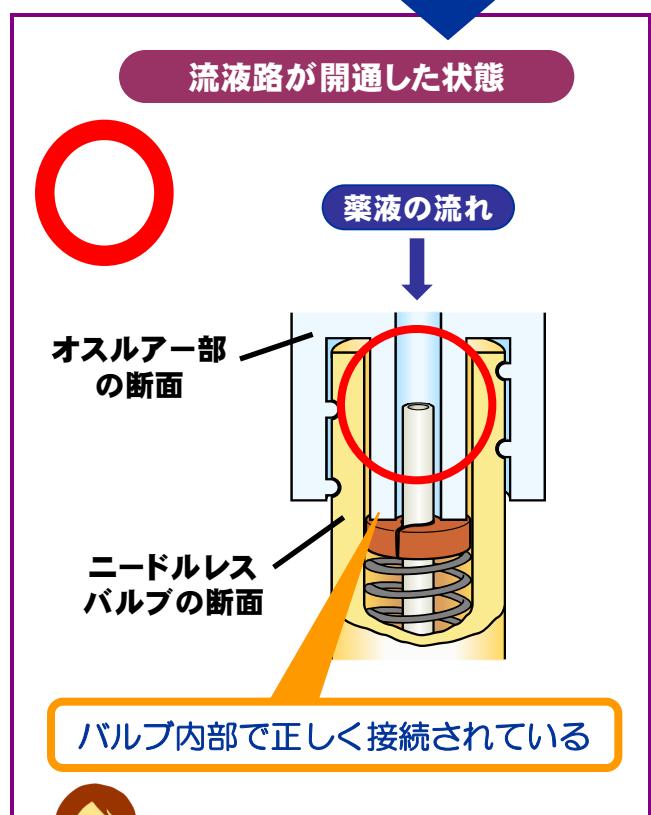
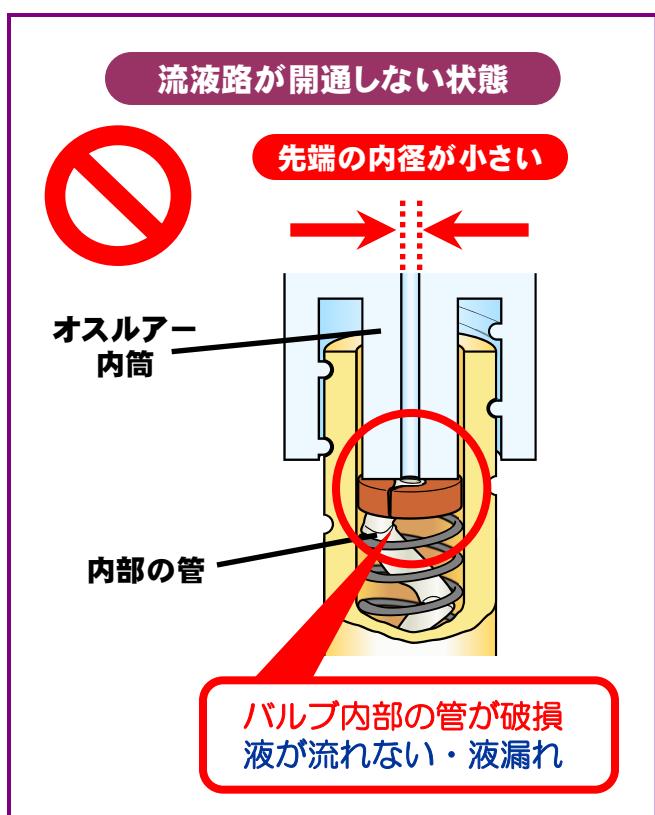
ニードルレスバルブの内部構造と接続断面

- ニードルレスバルブの内部構造とプレフィルドシリンジなどの先端部の内径によっては、正しく接続できない場合があるので注意すること。

一部のプレフィルドシリンジでは先端の内径が小さく、ニードルレスバルブ内部の管を破損させてしまうことがあります。

これらのプレフィルドシリンジ製剤を使用する際は、バルブ内部に管がないニードルレスバルブを使用することや、インジェクションアダプター^注を使用することで、接続による不具合を防止できます。

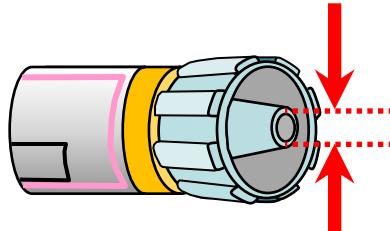
プレフィルド
シリンジ

本品に、先端の内径が 1.4mm 以下のプレフィルドシリンジ製剤又は先端の内径が 3.4mm 以上の延長チューブを接続しないこと。[先端の内径が 1.4mm 以下のプレフィルドシリンジ製剤と接続した場合、本品又はプレフィルドシリンジ製剤の先端が破損し、薬液漏れや感染のおそれがある。また、先端の内径が 3.4mm 以上の延長チューブと接続した場合、流液路が開通しない場合がある。いずれも自社データに基づく。]

先端の内径
○○mm以下不可
など

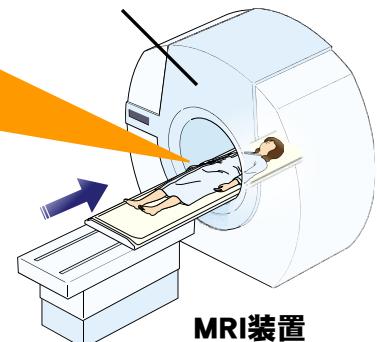
ガントリ内壁との接触

皮膚の接触による
高周波ループの形成

MRI検査中、皮膚どうしの接触やガントリ内壁との接触により、誘導電流を生じ、接触部位でやけどが発生するおそれがあります。

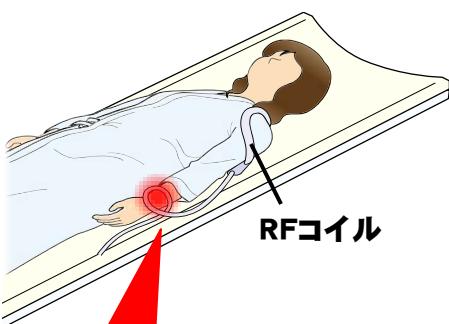
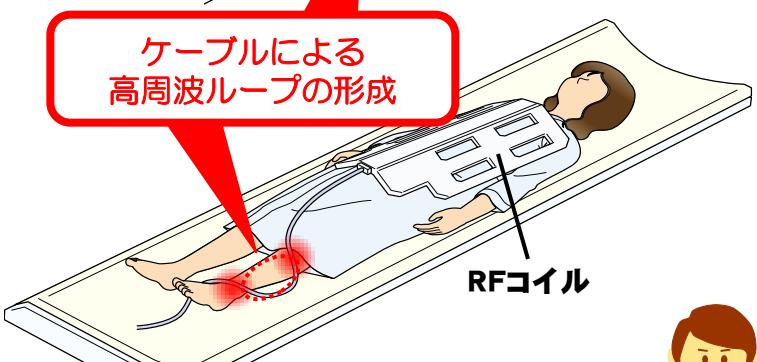
ケーブルによる
高周波ループの形成

RFコイルのケーブル等がループを形成すると、
やけどや機器の故障のおそれがあります！

- RFコイルや心電図モニター等のケーブル・コード類は患者さんの皮膚に接触させないこと。

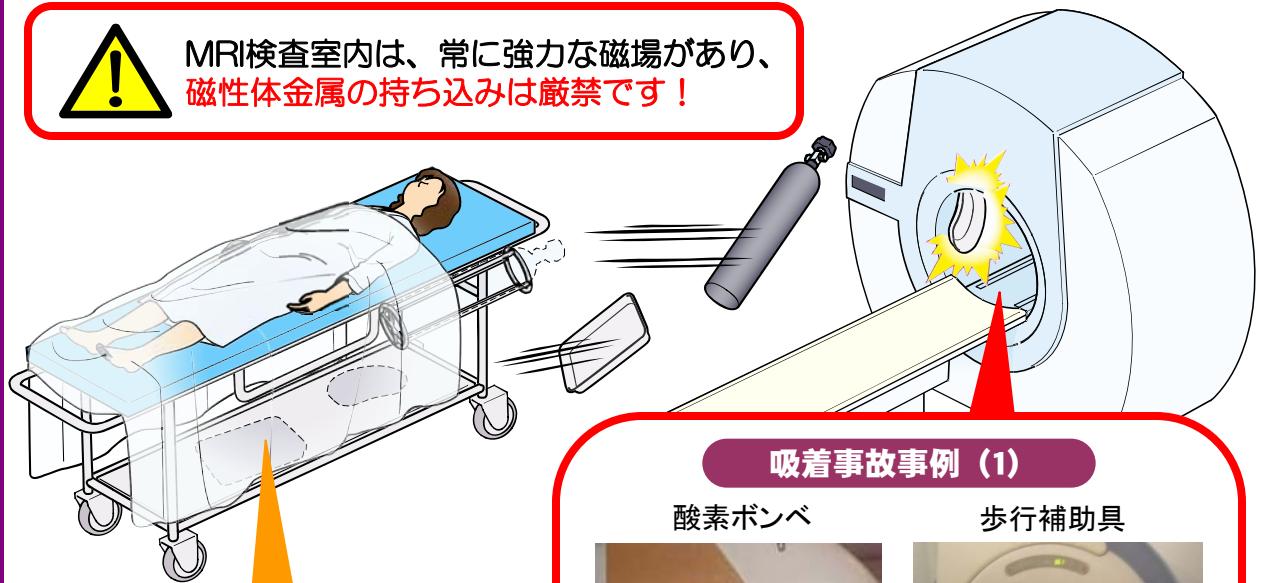
吸着事故事例（1）

MRI検査室内は、常に強力な磁場があり、
磁性体金属の持ち込みは厳禁です！

ドレープの下などの死角
に置いてある金属製の
トレイなどにも注意！

飛んできた酸素ボンベやストレッチャーが患者さんや医療従事者
などに衝突し、負傷する事故などが報告されています！！

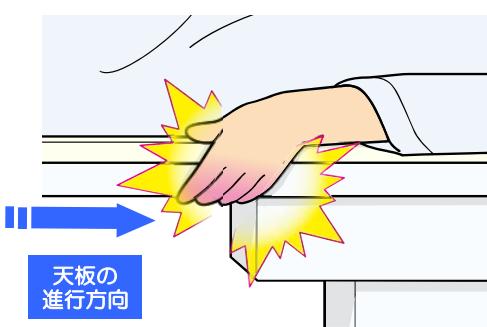
手指の挟み込み事例（1）

天板と寝台の間への挟み込み

天板を握っていると、手指が
寝台に挟み込まれるおそれが
あります！

- 患者さんに対し、検査中は天板を握らないように十分伝えておくこと。

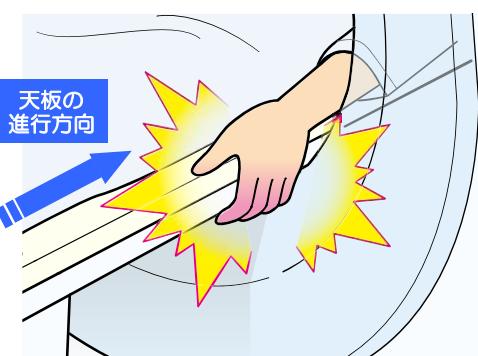
手指の挟み込み事例（2）

天板を握っていると、手指が装置の隙間に挟み込まれる場合もあります！
挟み込みのおそれのある箇所は、
装置の種類や構造によって異なるので、
確かめてください。

天板とガントリ入口での挟み込み

CT装置なども同様の構造のため、
注意が必要です。姿勢を維持することが
難しい患者さんには、固定バンド
(「PMDA医療安全情報 No.25」参照)
を活用しましょう。

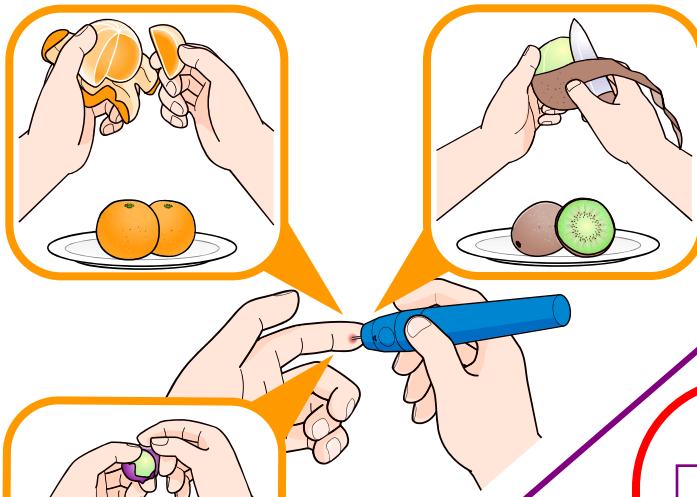
偽高値の表示例

H
ketones?
mg/dL

血糖値
600 mg/dL より
高い
直ちに医師の指示
に従って下さい。

果物をむいたり、砂糖が付着している食べ物等をさわった後は、**時間経過に**関係なく、その指先に付着した果汁や糖分が採血した血と混じり、測定結果が「HI」や「高い値」を表示するおそれがあります。

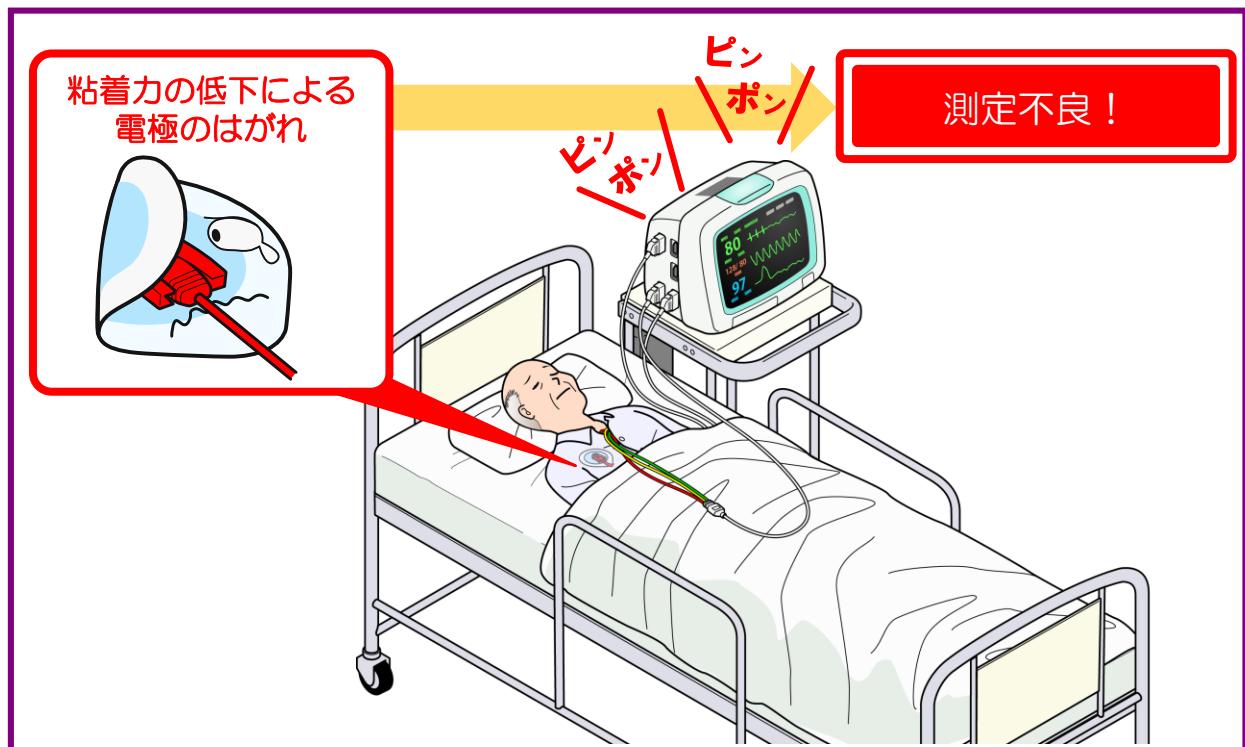
電極は長期間の使用や患者の発汗など皮膚の状態によっては粘着力が低下します。電極の交換時期についてのルールを決め、電極がはがれる前に交換することで、測定不良を減少することができます。

- 電極は粘着力が低下する前に、定期的に交換すること。

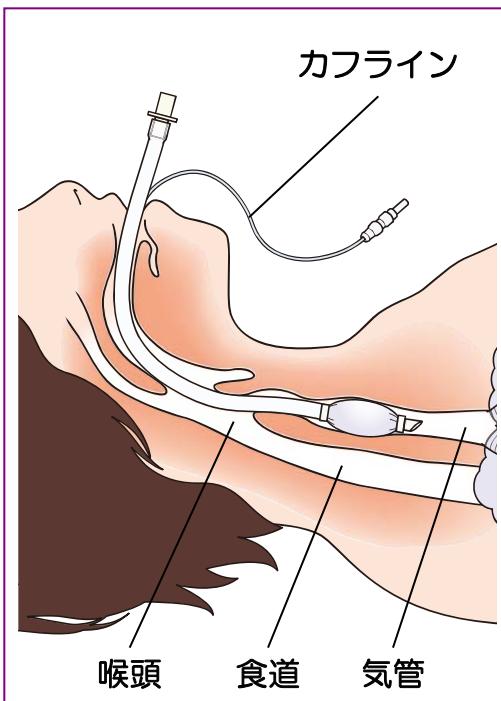
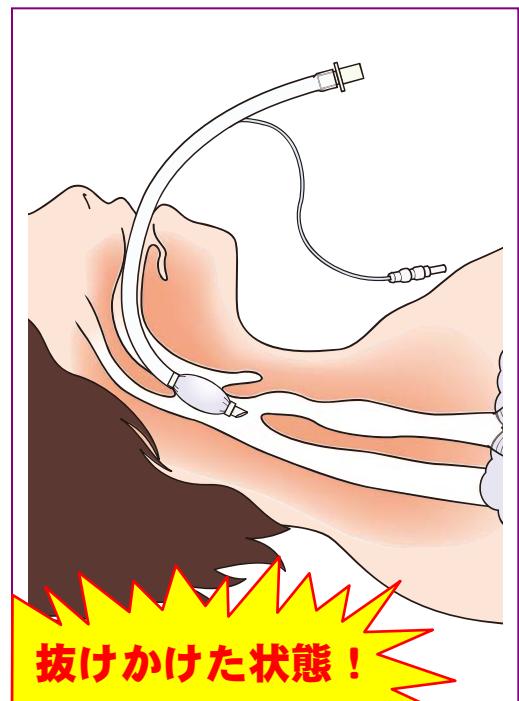
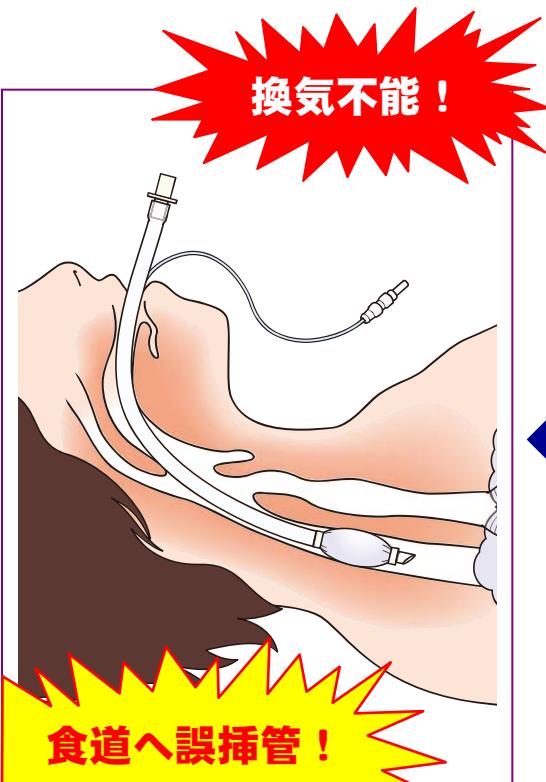
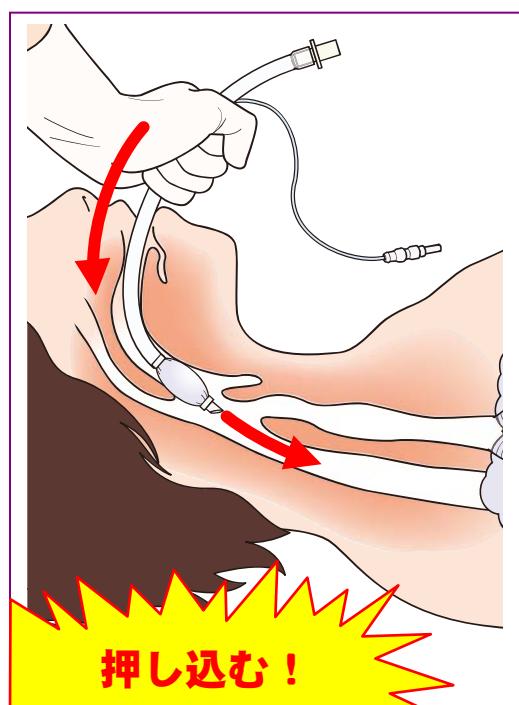
食道への誤挿管のメカニズム

気管チューブが抜けかけている場合には、すでにチューブ先端が気管から逸脱しているおそれがあります。この場合、そのまま気管チューブを押し込むと、食道に誤挿管される危険があります。

気管チューブが抜けかけているのを発見した場合は、速やかに医師に連絡しましょう。また、再挿管後は、呼吸音を聴取するなどして、適切に挿管されたことを確認しましょう。

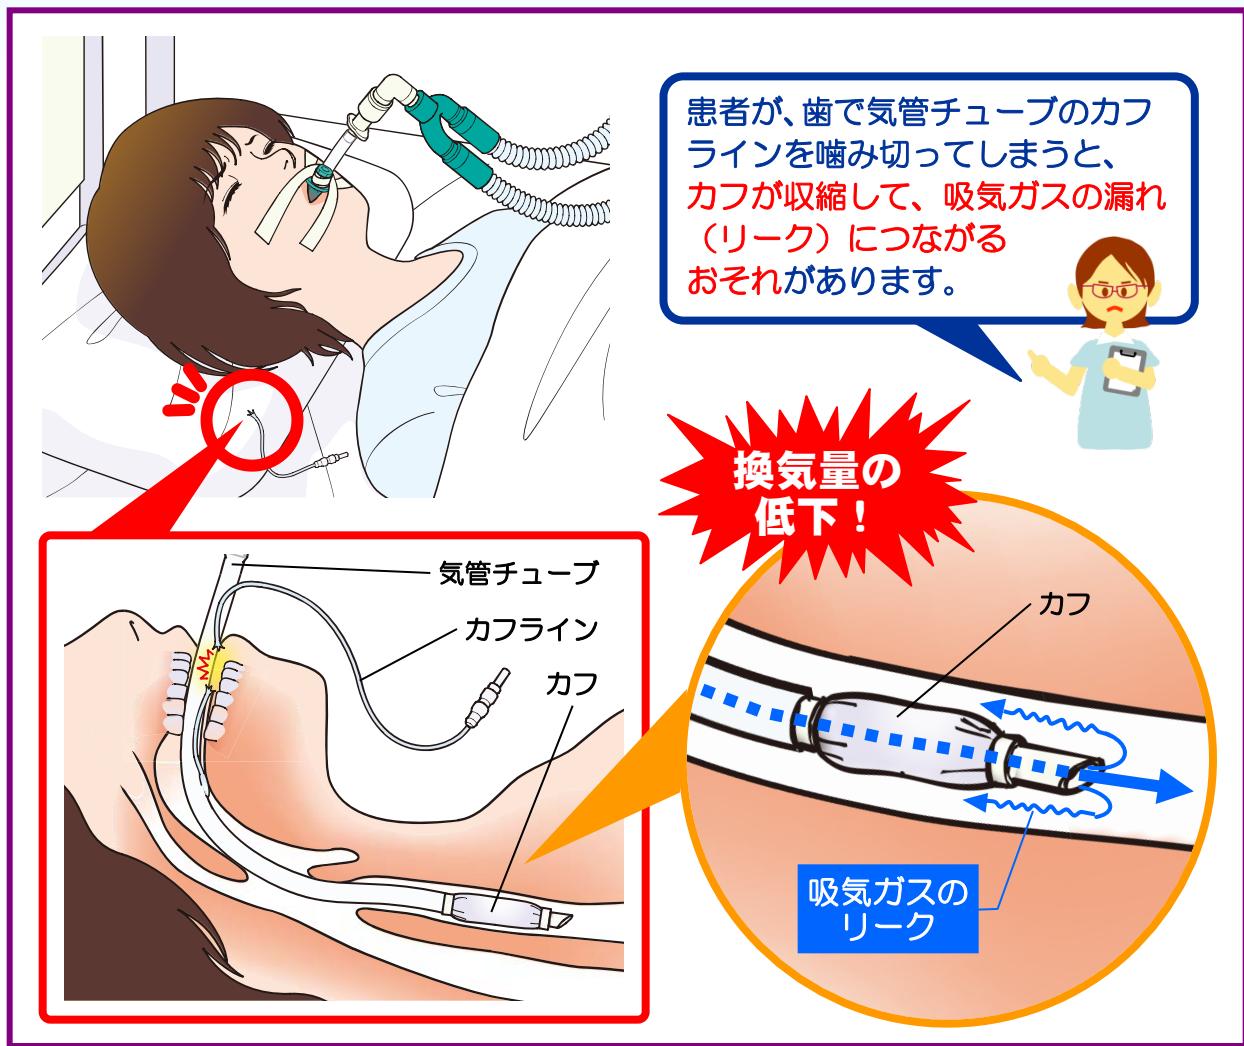
(事例2) 人工呼吸器の分時換気量低下アラームが鳴ったので確認したところ、カフラインが患者の首もとに落ちていた。

- 気管チューブを固定する際は、カフラインが患者の歯に接触しないように注意すること。
