PMDA 医療安全情報

No.57 2019年 2月

皮下用ポート及びカテーテルの 取扱い時の注意について

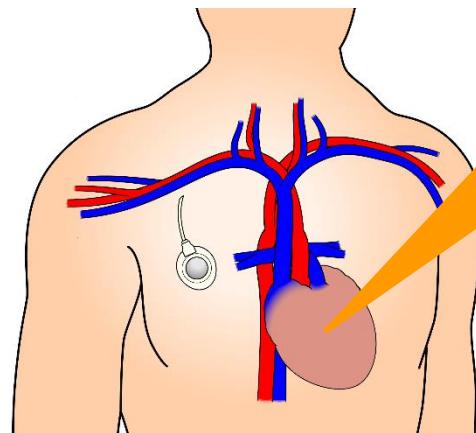
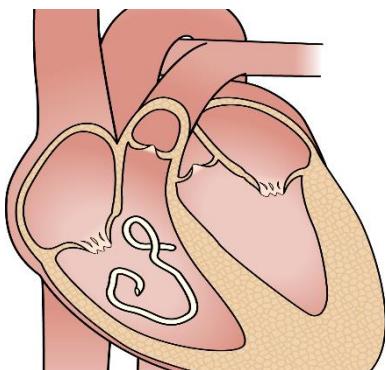
(事例1) 皮下用ポート及びカテーテル留置後、薬液の血管外漏出が発生したため、X線撮影をしたところ、カテーテルが断裂し、断裂片が心臓内へ迷入していることが確認された。

断裂片迷入

- カテーテル損傷の原因として、以下の要因が知られているため、留置時には注意すること。

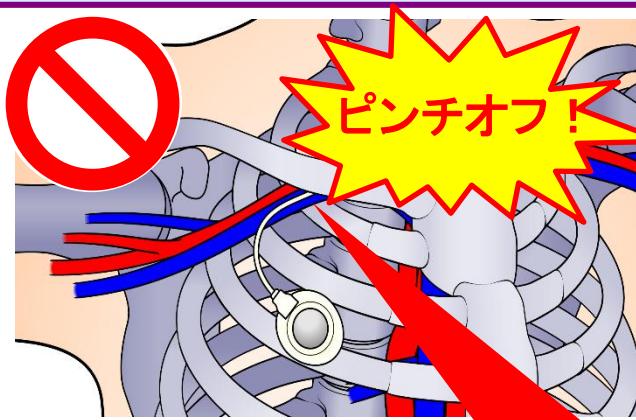
①鎖骨下静脈アプローチの注意点

穿刺経路が鎖骨と第一肋骨の接点を通過すると、カテーテルが骨と韌帯により強度に圧迫され、断裂しやすくなる。

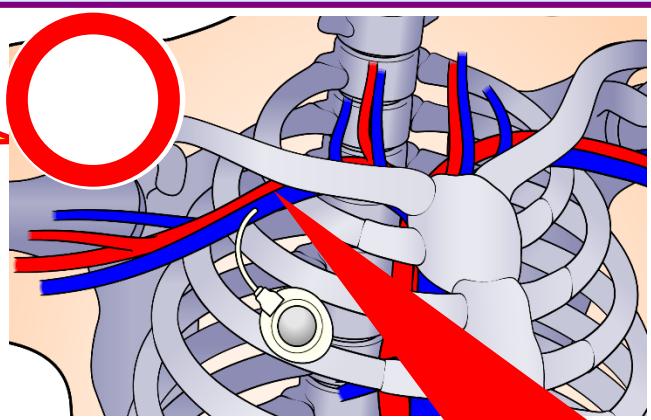
穿刺部位を鎖骨と第一肋骨の接点より外側にすることで、カテーテルが鎖骨と第一肋骨の接点を走行する際、カテーテルが血管内にあるため、圧迫されず、断裂しにくくなる。

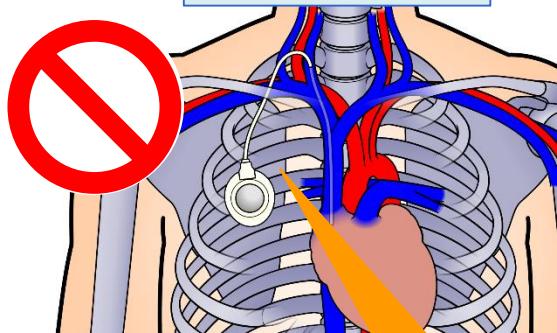
上肢を下げた状態

接続部においても、破断事例が多く報告されているため、接続部の屈曲が少なくなるよう、カテーテル走行に注意すること。

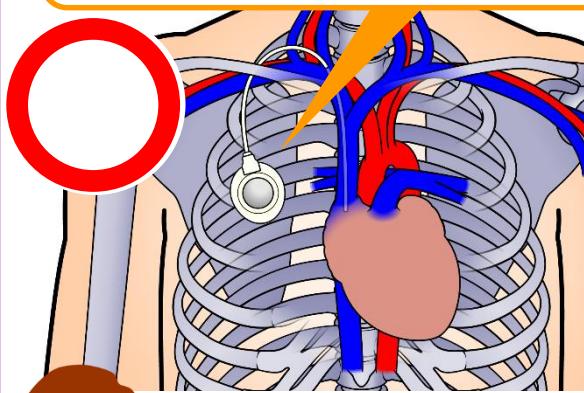
上肢を挙げた状態

上肢の挙上等の体動により、カテーテルに極端な屈曲が生じないことを確認すること。

カテーテルが極端に屈曲することなく、たわみが維持されている。

適切なカテーテル留置には、患者の体動を考慮したカテーテル走行を考慮することと、X線撮影等による確認が有効です。
また、ポートにカテーテルを接続する際、カテーテルを損傷させないよう、慎重に操作することも重要です。

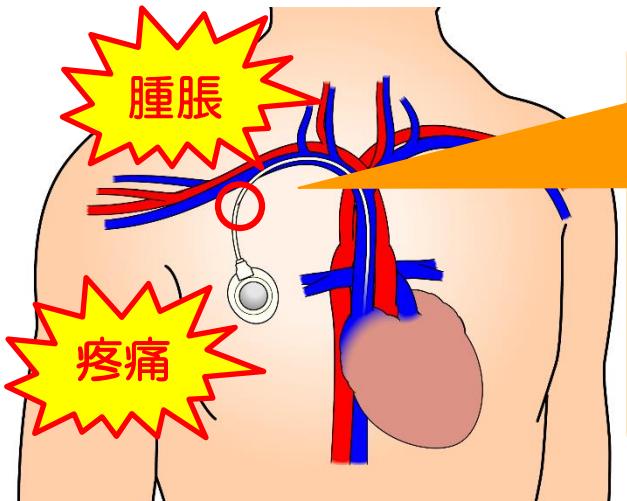
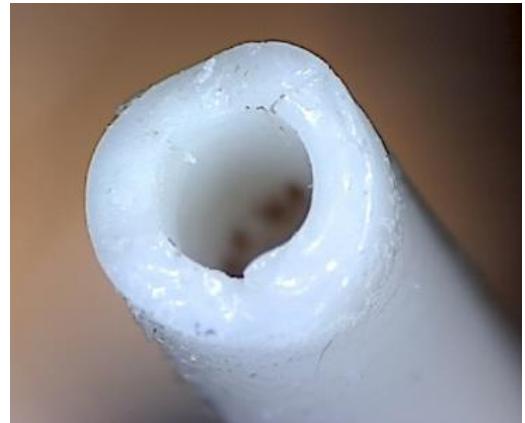
カテーテルの損傷状態

(事例2) 皮下用ポート及びカテーテル留置から1ヵ月後、カテーテルの断裂が確認された。

(事例3) 皮下用ポート及びカテーテル留置から11年後、カテーテルの断裂が確認された。

- 留置期間に閑わらず、体動による負荷や材質自体の劣化により亀裂等の損傷が発生し、カテーテルが断裂するリスクがある。
- カテーテルの留置を継続する必要がなくなった場合には、速やかな抜去を検討すること。

休薬等のためカテーテルを一定期間使用しない場合は、カテーテルに損傷等の異常がないことを定期的に確認し、**使用再開前にも確認してください。**

また、カテーテルに亀裂や詰まりが生じている可能性もあるため、フラッシュや薬液投与時に患者が痛みや不快感を訴えた場合や、ポート埋込み部に腫脹が認められた場合、点滴が落ちない場合には、カテーテルを**X線撮影等**で確認し、異常が認められる場合は抜去しましょう！
