# PMDA 医療安全情報

**pmda** 臨時号No.1 2020年 4月

## 再周知特集 その1 (人工呼吸器等の取扱い時の注意について)

## 再周知特集 その2 (気管チューブ等の取扱い時の注意について)

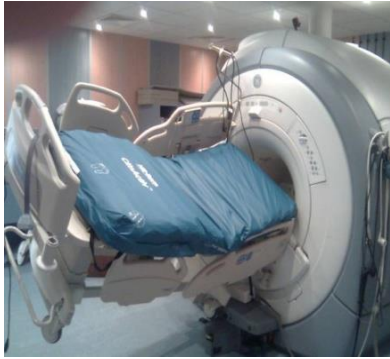
ベッド

飛んできた酸素ボンベやストレッチャーが患者や医療従事者などに衝突し、負傷する事故などが報告されています！！

- MRI検査室に入室する前には、磁性体金属がないか、必ず確認すること。
