PMDA 医療安全情報

Pmda No.66 2023年10月

気管切開チューブの取扱い時の注意について（その2）

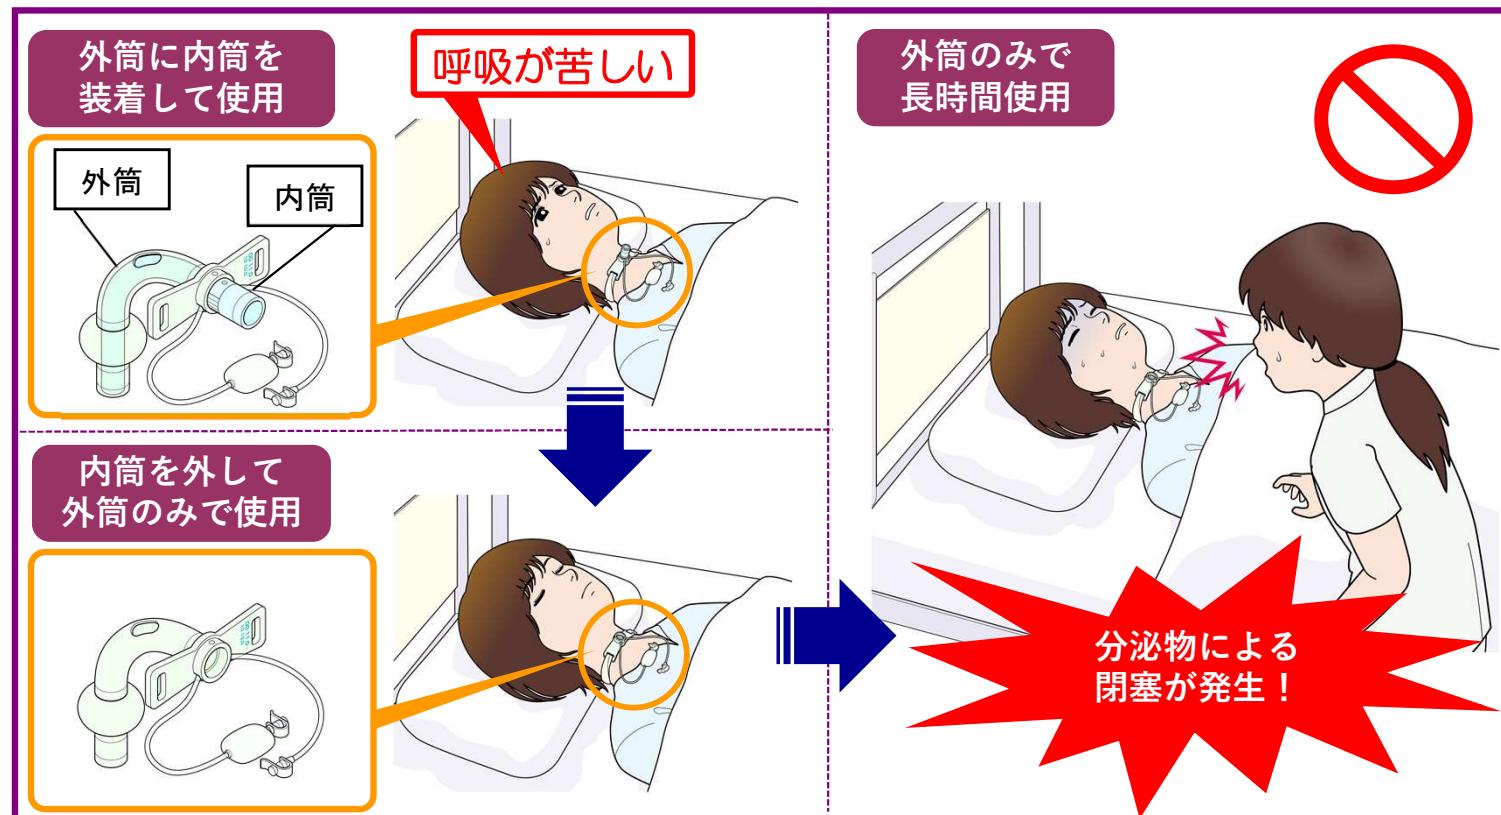
（事例） 複管式スピーチカニューレを使用したところ、呼吸困難を訴えたため、内筒を抜去した。その後、呼吸状態が安定したため、内筒を再装着せずに長時間使用したところ、分泌物により外筒内が閉塞し、気管切開チューブを交換した。

複管式カニューレを選択している患者では、長時間にわたり外筒のみで使用しないこと。内筒を外した状態で使用を継続することで、外筒が閉塞等した場合に気管切開チューブの交換対応が必要となるおそれがあります。

- スピーチカニューレ等の複管式カニューレを、外筒のみで長時間使用しないこと。
- 分泌物が多い場合には、患者の状態を確認し、定期的な吸引や気管切開チューブの交換・洗浄を行うこと。

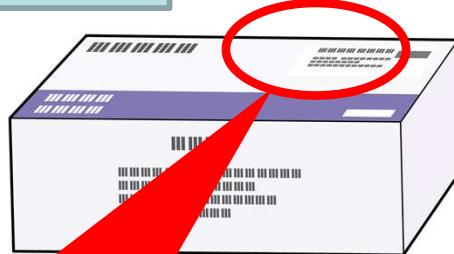
製品A

(事例) これまで使用していた気管切開チューブ(製品A)を他社の同一サイズの気管切開チューブ(製品B)に交換しようとした。その際、内径(ID)と外径(OD)のサイズを十分に確認せず、予定していた内径(ID)サイズよりも小さい気管切開チューブを使用したことで、呼吸困難が生じた。

ID 8mm OD 9mm

- サイズ表示の数字のみで使用する製品を判断しないこと。

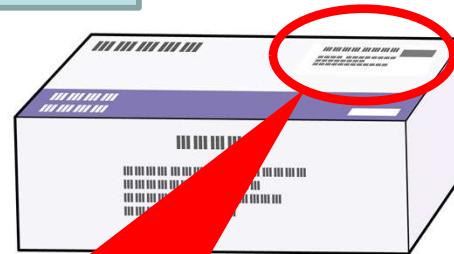
製品B

OD 8mm ID 7mm

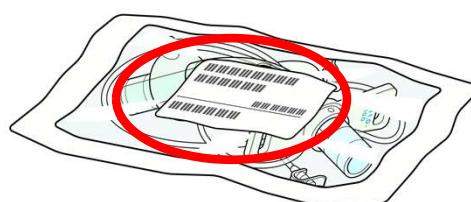
● 内装パック

サイズ表示の記載箇所 (例)

製品によってサイズ表示等の表記が異なることから、「ID(内径)」と「OD(外径)」の表示をよく確認してください！
