PMDA 医療安全情報

pmda No.71 2025年 2月

中心静脈に留置するカテーテル使用時の 空気塞栓事例について

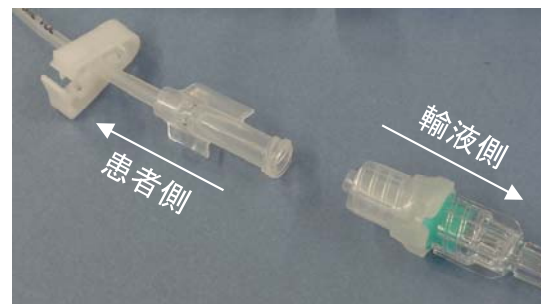
1 CVカテーテルの「閉鎖式コネクタ」を取り外した状態として、右の写真の問題点はどこにあるでしょうか。
