DuraHeart®左心補助人工心臓システムの市販後における改良に関する報告

補助人工心臓治療関連学会協議会DuraHeart有害事象検討委員会*1

補助人工心臓治療関連学会協議会DuraHeart特例使用適応検討委員会*2

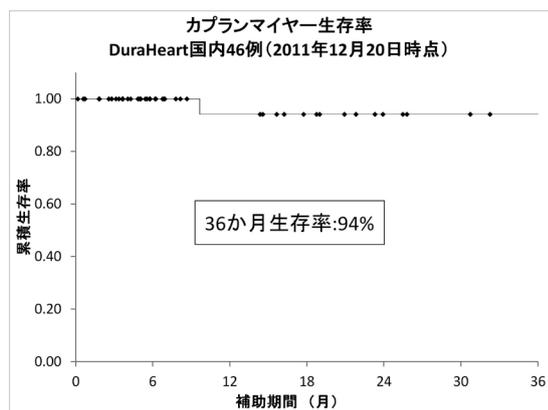
であることを踏まえ(図4)、今回の問題の解明とともに、その間におけるDuraHeart®の臨床使用について検討するために、DuraHeart®有害事象検討委員会(有害事象委員会)およびDuraHeart®特例使用適応検討委員会(特例委員会)を立ち上げた。

図4 本邦におけるDuraHeart®生存率

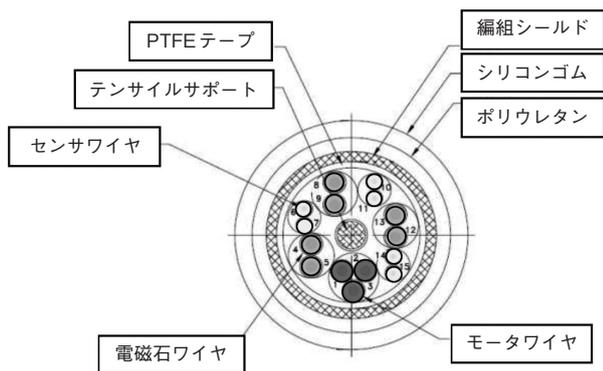
経皮ケーブルは、インペラを回転させる電磁石モータへ電力を供給する26 AWGのモータワイヤ3本、磁気浮上用電磁石へ電力を供給する26 AWGのワイヤのツイストペアが3組、32 AWGの磁気浮上用センサワイヤのツイストペアが3組で合計15本の電線および信号線により構成される。

図12 経皮ケーブル断面図

26 AWGのワイヤには、 $2\mu\text{m}$ の銀メッキが施されたカドミウム-クロミウム銅合金の44 AWGの単線66本の集合撚線を、32 AWGのワイヤには同素材、同メッキの46 AWGの単線27本の集合撚線を使用している。

15本の各ワイヤは可動性を付与することにより応力を分散させる目的として、ケーブル内で互いに撚られた構成となっている。ケーブルの中心にはテンサイルサポートが、導電体である15本のワイヤを引っ張りによる負荷から保護する目的で設定されている。さらに、15本のワイヤは、ケーブル内での摩擦特性の付与を目的に、polytetrafluoroethylene (PTFE) テープでバンドルされており、その外周を40 AWGのステンレススチールで構成された編組シールドで覆っている。さらに編組シールドは同様のPTFEテープでバンドルされ、内側はポリウレタン、外側はシリコンゴムの二重のケーブル被覆をそれぞれ押し出し成形して製造されている。ケーブル断面図を図12に示す。

また、これらのワイヤはケーブル内の微小な隙間の中で極度な屈曲を生じたため、ケーブル全体の屈曲度合いとしては小さいと予想される体内においても、繰り返しの振幅により疲労破断が生じたとの結論に至った。
