**植込型補助人工心臓にかかる
有害事象判定結果等について
(2012年12月版)**

J-MACS 有害事象判定委員会

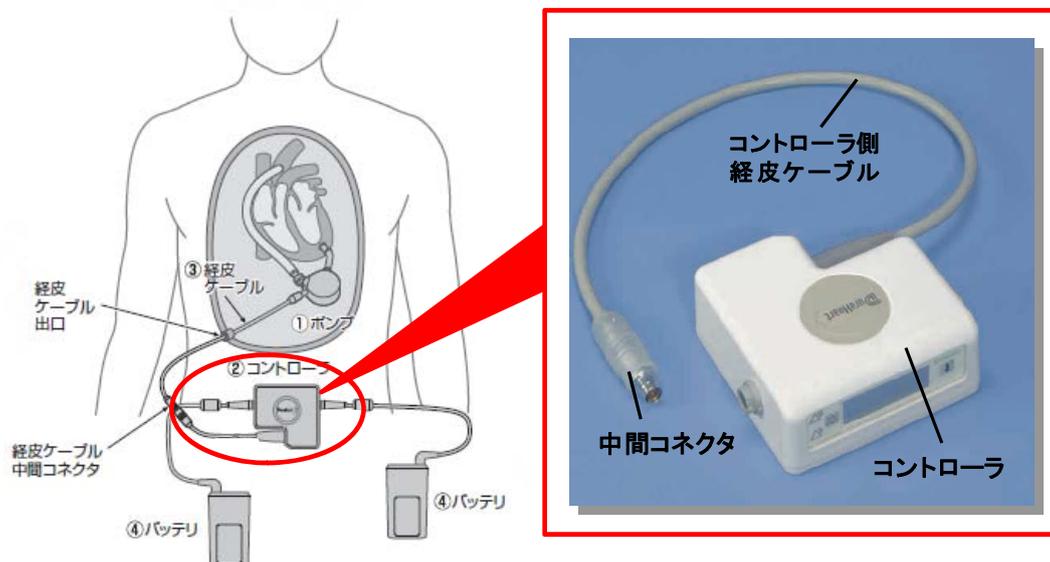
図 5-6 : コントローラ側経皮ケーブル

当該事象については、1 件目の発生時に使用されていたコントローラ（コントローラ側の経皮ケーブルを含む 図 5-6 参照）の分析結果から、コントローラ側の経皮ケーブルは、導線の断線やショートは認められず、また、コントローラに記録されたログより、中間コネクタより血液ポンプ側の経皮ケーブルについても、導線の断線やショートの徴候は認めらなかったことから、血液ポンプ内においてインペラの浮上位置が一時的に不安定な状態となり浮上エラーが発生し、動圧モードへ移行したものと推察された。

当該事象はインペラの浮上位置が不安定になったために発生したものと推察され、当該装置の磁気浮上方式に関連した事象であることから、「判定Ⅱ」とし

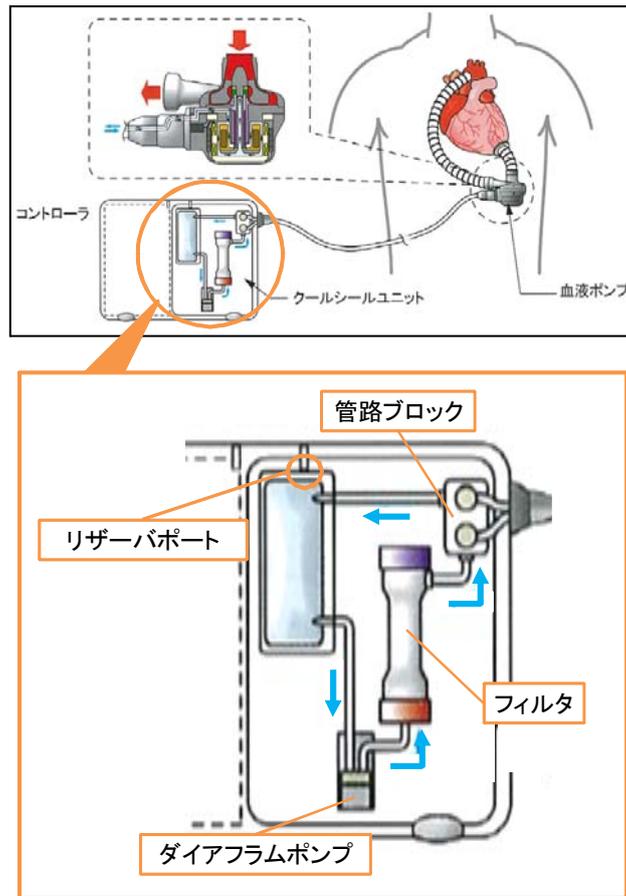
図 5-8 : クールシールユニットの構造

当該事象については 11 件 (10 症例) の評価判定を実施しており、クールシールユニット内のフィルタ (図 5-8 参照) 入口側の圧力 (FPin 圧) が上昇し、予定外にクールシールユニットの交換が必要となったものである。クールシールユニットの定期交換は 3 ヶ月毎であるが、11 件全て 3 ヶ月以内に発生したものであった。

当該事象については1件(1症例)の評価判定を実施しており、コントローラからE-42アラームが発生し、クールシールユニット内のダイアフラムポンプ(図5-8参照)上部のカバーを止めているネジ部から水漏れしていることが確認され、クールシールユニットが交換されたものである。

当該クールシールユニットを分析した結果、クールシールユニット内のダイアフラムポンプ上部のカバーを止めている4箇所のネジのうち、1箇所のネジが緩んでいたことが確認された。製造時にネジが緩んでいたために、使用中のダイアフラムポンプ内の拍動で緩みが増し、水漏れに至ったものと推察されている。

当該事象については1件(1症例)の評価判定を実施しており、クールシールユニット内の管路ブロック(図5-8参照)から水漏れが確認され、クールシールユニットが交換されたものである。

当該クールシールユニットを分析した結果、管路ブロックに亀裂が生じたた

めに水漏れが発生したものである。この亀裂は、管路ブロックの流路作製工程時の樹脂による溶着作業において、溶着後の冷却時の体積変化が大きかったために、溶着部に残留応力がかかり、亀裂が生じやすくなっていたとのことであった。

当該事象については1件(1症例)の評価判定を実施しており、リザーバポート(図5-8参照)から水漏れが確認され、クールシールユニットが交換されたものである。

当該クールシールユニットを分析した結果、リザーバポートに亀裂が生じたために水漏れが発生したことが判明した。リザーバポートは、クールシール液を貯留するリザーバと採液ポートを接続する部品であり、リザーバポートの内側に採液ポートが挿入されるが、内側に挿入された採液ポートから外側のリザーバポートに向けて継続的に力がかかったことで亀裂が生じたものと推察されている(図5-9)。

当該事象の発生を受け、サンメディカル技術研究所社では、製造工程におけるダイアフラムポンプの駆動検査時に、ネジ部からの水漏れがないことを全数検査する対策を実施したとのことである。
