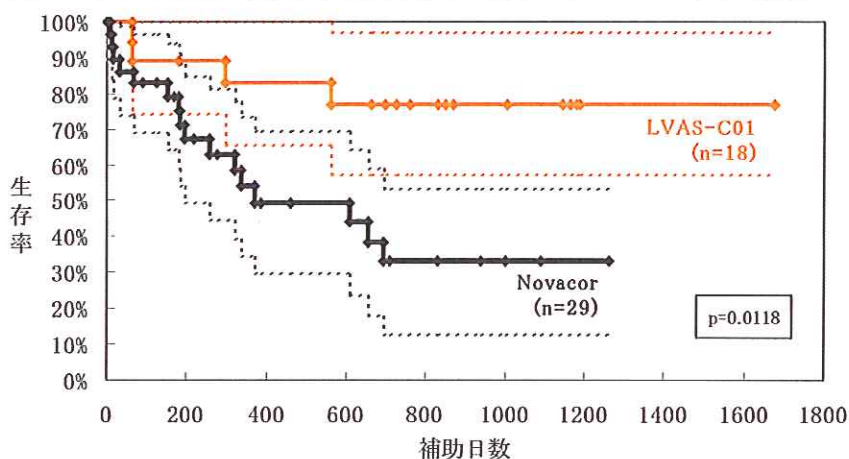
図 3 本品の成績 (2009 年 12 月 9 日時点) とノバコア日本成績との比較

実線：生存率 破線：95%信頼区間 p 値：Log-Rank 検定。図中の LVAS-C01 は本品を指す。

2. 移植までの補助期間は欧米では平均4~6ヵ月程度であるのに対し、本邦では最低でも平均2年程度を見込む必要がある。したがって、本邦においては、移植までのブリッジ治療といえども、エンドポイントとして、装置装着下での6ヵ月までの生存を見るだけではなく、それを超える長期間の安全性や有用性を見る必要があると認識している。パイロットスタディ、ピボタルスタディの被験者数は少ないものの、6ヵ月を超えた期間でも良好な成績を維持しており、またパイロットスタディ3例では全例とも補助期間3年を超える実績も得られている。2008年3月31日までの米国INTERMACSのデータによると6ヵ月生存率は71%、1年生存率56%であり、適応の違い等があり単純な比較は困難であるが、本品の臨床成績は充分良好な成績であるといえる。さらに、Kaplan-Meier法による本品の生存率と、ノバコアの日本での治験実施者から入手したノバコアのレジストリで示されている生存率を比較したとき、本品群の6ヵ月以降の生存率に関する95%信頼区間の下限值はノバコアの場合を下回っていない(図3)。なお、ピボタル継続スタディの途中で治験継続参加に対して不同意の意思を示した症例、及び胃穿孔が生じた症例について、両者、又はいずれか一方を、有効性評価に含めた場合であっても含めない場合であっても、本品群の6ヵ月以降の生存率に関する95%信頼区間の下限值はノバコアの場合を下回らない。
