機械器具 51 医療用嘴管及び体液誘導管
高度管理医療機器 バルーンポンピング用カテーテル 34919000

コラートBP バルーンカテーテルA2

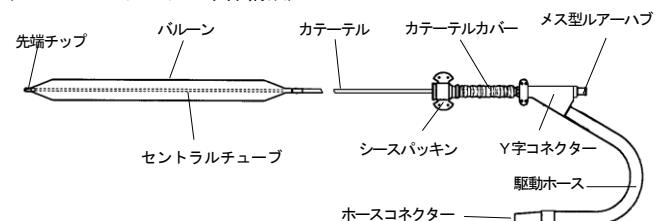
(バルーンカテーテル本体構成)

本品は先端にバルーンを有するダブルルーメン構造のバルーンカテーテル及びバルーンカテーテルを挿入する際に必要な器具類から構成されている。
本品の一部の構成部品は、ポリ塩化ビニル(可塑剤：フタル酸ジ-2-エチルヘキシル)を使用している。

心電図又は動脈圧と同期をとりながら、大動脈内に適切に留置されたバルーンの拡張・収縮を行う。
心臓の拡張期においてバルーンが膨張することにより、冠状動脈への血流が増加し心筋への酸素供給量が増加する。
収縮期においてはバルーンが収縮することにより、アフターロードが軽減され心筋の仕事量が軽減されるため、心筋の酸素需要が低下する。
以上の複合効果により、心機能の回復を行う。

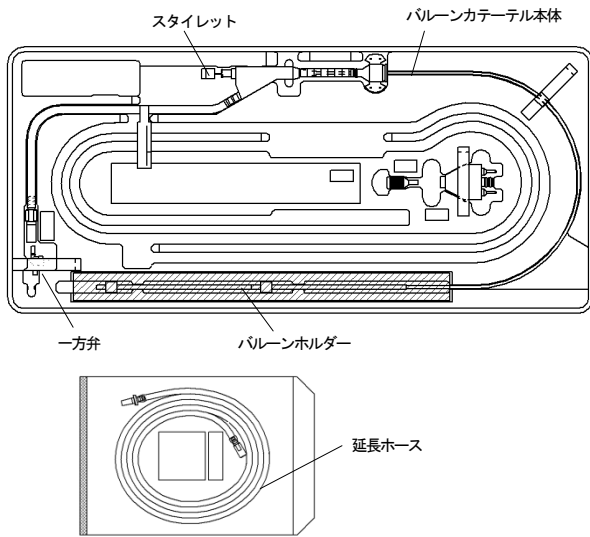
■バルーンカテーテルセット構成

機種	A2 36mL 7Fr	A2 28mL 7Fr	A2 22mL 7Fr	
カテーテルサイズ	7Fr			
カテーテル構造	ダブルルーメン			
バルーン耐圧	40kPa			
バルーンサイズ	容量	36mL	28mL	22mL
	全長	250mm	200mm	160mm
	外径	14.5mm

機種	A2 36mL 7Fr	A2 28mL 7Fr	A2 22mL 7Fr	
カテーテルサイズ	7Fr			
カテーテル構造	ダブルルーメン			
バルーン耐圧	40kPa			
バルーンサイズ	容量	36mL	28mL	22mL
	全長	210mm	170mm	140mm
	外径	16mm

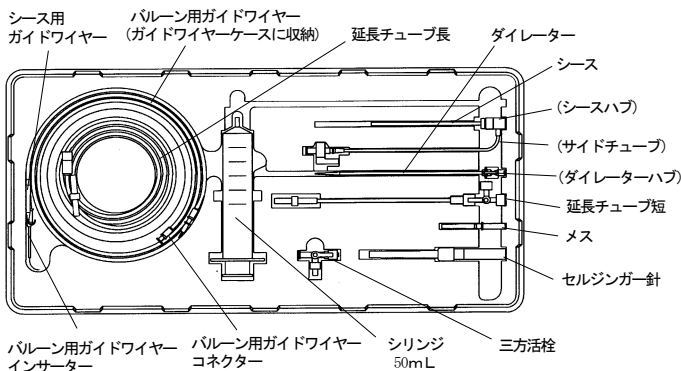
■挿入キット構成

シースサイズ	7Fr	
ダイレーターサイズ	7Fr	
ガイドワイヤー	バルーン用	アングル型 0.025 インチ×150 cm 親水性コーティング 黒色
	シース用	J型 0.035 インチ×45 cm コーティングなし 銀色
セルジンガー針	17G

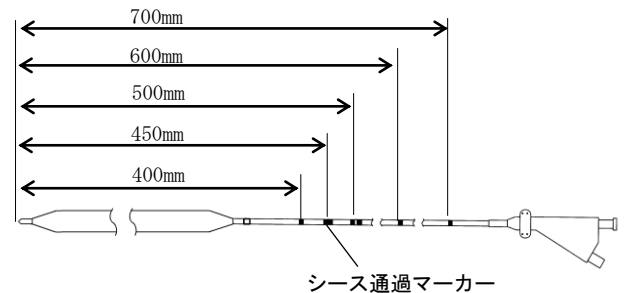
図1

本バルーンカテーテルには下図に示す位置にマーキングされている。挿入時、先端から2番目のマーカー（バルーン先端から450mmの位置）が、シースハブの位置まできたときにバルーン全体がシースから抜け出したことを意味する。

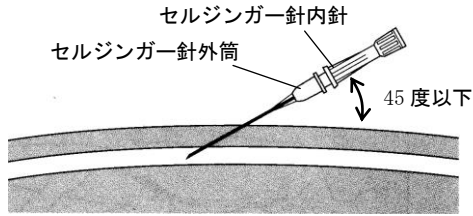
図 2

- （1）大腿動脈に付属のセルジンガー針（テフロン針 17G）を、45度以下の角度で穿刺し、セルジンガー針外筒を残してセルジンガー針内針を抜き取る。

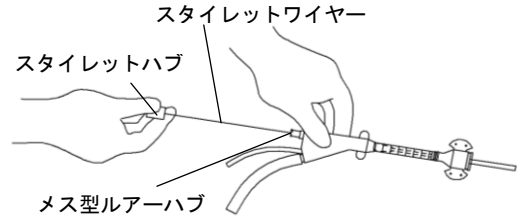
- * (2) エア吸引器を外し、Y字コネクタとカテーテルを持ち上げながら、バルーンカテーテルをトレーから取り出し、バルーンホルダーを真直ぐに抜き取る。
- (3) メス型ルーアハブに挿入されているスタイレットワイヤーのスタイレットハブを持ち、セントラルルーメンからスタイレットをゆっくり引き抜き、廃棄する。
- 図 5

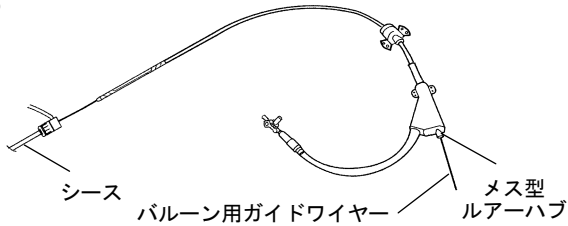
図 6

- (1) バルーン用ガイドワイヤー（黒色）をバルーン用ガイドワイヤーインサーターを用いて先端側（アングル型側）からシースを通して血管内に挿入し、胸部大動脈内まで進める。
- (2) バルーン用ガイドワイヤーをバルーンカテーテルの先端（先端チップ側）に開口しているセントラルルーメンに挿入する。メス型ルーアハブからバルーン用ガイドワイヤーが出てくるまで、バルーン用ガイドワイヤーに沿ってバルーンカテーテルを進める。
- 関連注意** ●バルーン用ガイドワイヤー表面が滑ることを確認して、バルーンカテーテルを進めること。
- バルーン用ガイドワイヤー表面が乾き始める（ハーフウェット状態）と潤滑性を失い、粘着性が発現する。これは親水性コーティングの特性で異常ではない。ヘパリン加生理食塩水を浸したガーゼ等で

- 表面をぬらして潤滑性を回復させること。
- ハーフウェット状態でバルーンカテーテルを進めないこと。[セントラルルーメン内でバルーン用ガイドワイヤーが固着するおそれがある]
 - セントラルルーメン内に、バルーン用ガイドワイヤーを通した状態で、バルーンカテーテルをシースに挿入すること。
[バルーンカテーテル単体で挿入するとセントラルルーメンが破損するおそれがある]

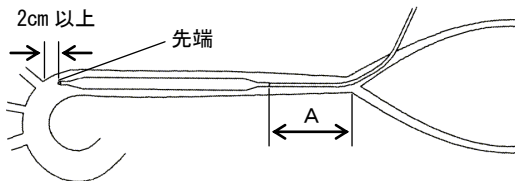
図 7

- バルーンカテーテルをシースを通して体内に進める。常にバルーンカテーテルの挿入部に近いところをつかんで、カテーテルが折れたりねじれたりしないようにする。バルーンが挿入しづらいときは、時計方向(バルーンの巻き方向)にねじりながら挿入する。
関連注意 ●反時計方向にねじると巻きがほどけるので注意すること。
●バルーン挿入時には動脈圧によって、バルーンの折り目にできた細い隙間から出血する可能性がある。これはチャネリングと呼ぶ現象で、バルーンリークなどの異常ではない。バルーンカテーテルが挿入されるに従って、血液の流出は軽減される。
- バルーンがシース内を通過したら、バルーン用ガイドワイヤーを逐次先行させながら、先端が所定の位置(左鎖骨下動脈分岐部の2cm以上下方で、なおかつAの距離が最大となる位置)にくるまで注意深くバルーンカテーテルを挿入する。

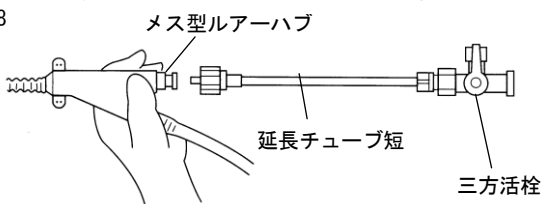
図 8

- バルーンカテーテルの位置が最終的に確定するまでは、体外に出ているカテーテルの無菌性を維持する。
- シースパッキンをシースハブに押し込み取り付ける。
関連注意 シースに縫合糸や結紮糸を掛けないこと。
[シースのねじれや損傷の原因となる]
- セントラルルーメンからバルーン用ガイドワイヤーを抜きとる。
関連注意 バルーン用ガイドワイヤーを勢いよく引き抜かないこと。
- バルーンカテーテルの位置の調整が必要になった場合、一方の手でシースパッキンを掴み、他方の手でカテーテルを握って無菌的に位置を調整する。
関連注意 シースを動かしてバルーンカテーテルの位置の変更をしないこと。
- 付属の延長チューブ短をメス型ルーアーハブに接続する。

関連注意 メス型ルーアーハブが破損する場合があるので、延長チューブ短以外のものを接続しないこと。

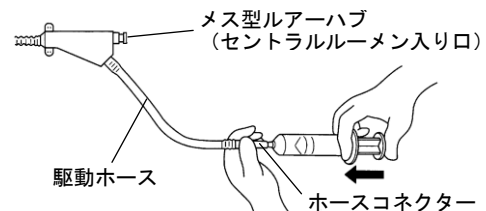
図 9

- * (3) 一旦エア吸引器を外し、次に示すバルーン容量に応じた空気量になるようにエア吸引器のピストンを調整した後、再度ホースコネクターにエア吸引器を接続してバルーン内に空気を送り込み、すぐに吸引する。

バルーン容量	送り込む空気量
22mL	35mL
28、30mL	45mL
35、36mL	55mL
40mL	60mL

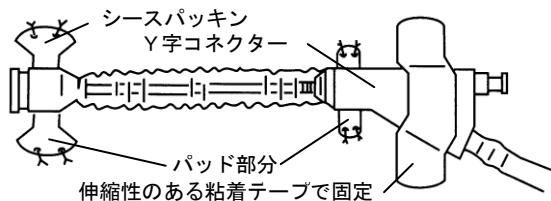
図 10

(8) バルーンカテーテルの位置が確定したら、シースパッキンや Y 字コネクターのパッド部分を皮膚に縫合するなどして固定し、バルーンカテーテルの動きを抑制する。

関連注意 バルーンカテーテルを体表に固定すること。
 [血圧によってバルーンが押し戻されてバルーンカテーテルが抜け出てしまうおそれがある]

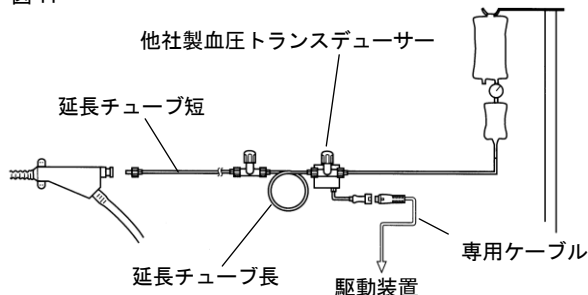
図 11

9. 他社製血圧トランスデューサーの使用法
関連注意 他社製血圧トランスデューサーの添付文書を参照すること。
- 当社駆動装置と他社製血圧トランスデューサーを組み合わせるためには、専用のケーブルが必要となる。必要な場合は、販売店に注文すること。
- (1) 他社製血圧トランスデューサーの回路内充填が終了していることを確認する。
 - (2) 他社製血圧トランスデューサーと専用ケーブルを接続し、もう一方を駆動装置の AP 入力に接続する。

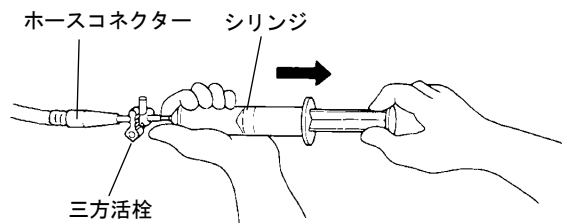
図 12

- (1) 抜去する前に、抗凝固療法の軽減あるいは中止を検討する。
- (2) ポンピングを停止する。
- (3) 延長ホースをバルーンカテーテルのホースコネクタから外す。
- (4) すべての縫合箇所を外す。
関連注意 バルーンカテーテルやシースを切断するおそれがあるため、装着した包帯やテープなどははがす際には剪刀を使用しないこと。
- (5) 病院備え付けの 50mL 以上のシリンジ及び三方活栓を用いてバルーン内を陰圧にする。
関連注意 バルーン内の陰圧は抜去終了まで解除しないこと。
