**機械器具58 整形用機械器具**  
**一般医療機器 一般的名称:骨手術用器械 JMDNコード:70962001**  
**骨切りガイド**

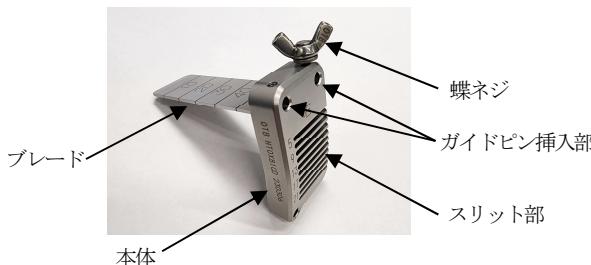
本品の代表的な形状は、以下のとおり。

- 1) 本品のブレードを骨切り部に設置する。
- 2) 骨切り部にガイドピンを設置し、蝶ネジにて本体と固定する。
- 3) 本品のスリット部をボーンソーの角度決めのガイドとして骨切りを行う。
