## 機械器具 51 医療用嘴管及び体液誘導管

高度管理医療機器 バルーンポンピング用カテーテル 34919000

## ゼメックス IABP バルーン プラス

(6F タイプ)

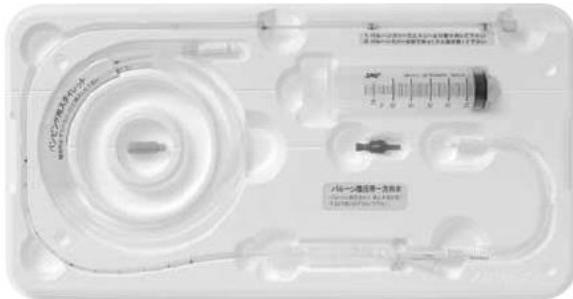
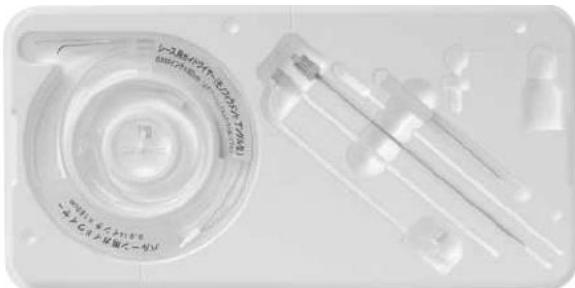
図1 本品構成品

本品は、大動脈内バルーンポンプによるカウンターパルセーションを行う際に必要となる、IAB カテーテル、挿入具類を 2 つのトレーにまとめたもの、かつ各社駆動装置に対応する駆動チューブから構成される。(図 1 参照)

○バルーントレー

○挿入具トレー

○駆動チューブ

- ・カテーテル本体
- ・一方向弁 ・50mL シリンジ
- ・スタイルット (バルーンカテーテル内に予めセット済)
- ・パンピング用スタイルット
- ・フラッシュ用コネクタ

- ・バルーン用ガイドワイヤ J型 0.014 インチ×180cm コイルガイドワイヤ
- ・シース用ガイドワイヤ 0.035 インチ×80cm モノフィラメントガイドワイヤ
- ・6Fr シース、シースダイレータ
- ・カニューラ付穿刺針
- ・エクステンションチューブ
- ・三方活栓
- 駆動チューブ
  - ・ゼメックス駆動装置用駆動チューブ
  - ・データスコープ社駆動装置用駆動チューブ

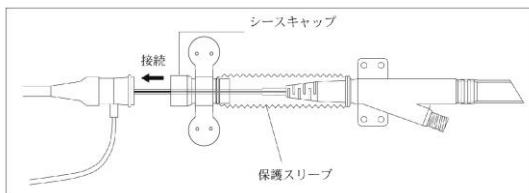
図 4. 保護スリーブ

- 6) 駆動を開始する。透視下にてバルーンが十分膨らんでいることを確認すること。
- 7) バルーンの先端位置を透視装置にてよく確認する。
- 8) シース挿入の場合で保護スリープを用いる際には、先端のシースキャップの部分をシースボディーにはめ込む。(図 4)

○このとき以降、不潔域にてカテーテルの位置調整をおこなう際には、保護スリープとシースキャップの接続部を外さないこと。
