機械器具 51 医療用嘴管及び体液誘導管  
高度管理医療機器 中心循環系血管内超音波カテーテル（JMDNコード：70289004）  
（非中心循環系血管内超音波カテーテル（JMDNコード：70289003））

# イントラフォーカスWR

（脳血管を除く血管用）

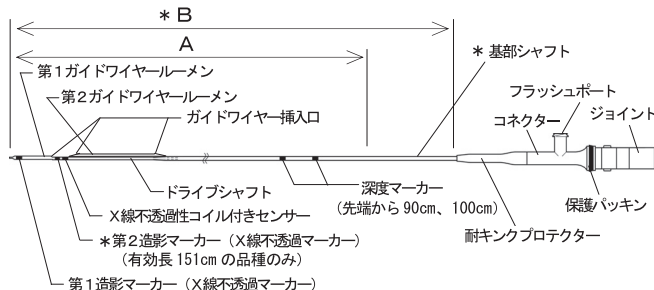
### <構造図（代表図）>

Aの範囲（120cm）には親水性ポリマーがコートされている。

- \* Bの長さ（151cm、154cm）：有効長
- ・血管内超音波診断装置接続用付属品（カバー）
- スキャナーカバー

本品は、専用装置に接続することで、カテーテル内部でセンサーが回転し、超音波の送受信が行われるラジアルスキャン方式の血管内超音波カテーテルである。

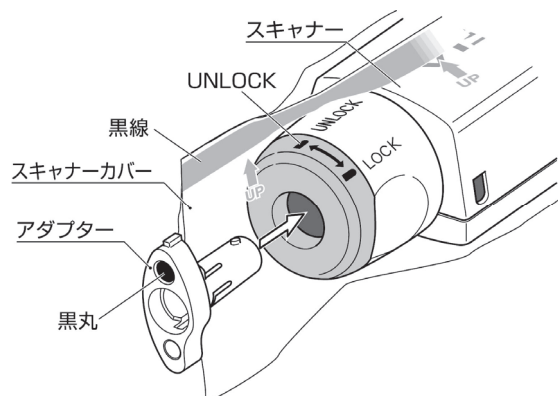
図1 スクリーンカバーの取り付け（ビジウェーブの場合）

- \* (1) 観察する血管に応じて適切な品種を選択する。
- (2) 専用装置の操作方法に従い、専用装置の電源をONにして専用装置のモニターに初期画面が表示されることを確認する。
- (3) 専用装置のスクリーンを単独で用いる場合は、スクリーカバーをスクリーンにかぶせ、スクリーカバーに取り付けられているアダプターをスクリーンに接続する（図1）。また、専用装置のプルバックユニットを用いる場合は、スクリーンを搭載したプルバックユニットにユニットカバーをかぶせ、ユニットカバーに取り付けられているアダプターをスクリーンに接続する（図2）。いずれの場合もアダプター前面の黒丸がスクリーンの「UNLOCK」表示に合うように、アダプターをスクリーンに挿入し、アダプターがスクリーンの奥に突き当たって止まるまではめ込む。

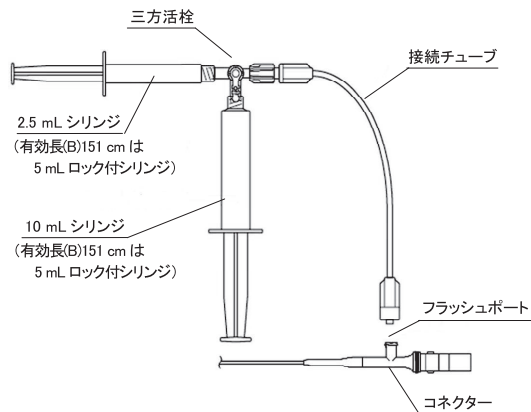
\* 図3 接続チューブの接続

- \* (6) 付属の2.5mL及び10mLロック付シリンジと接続チューブ（三方活栓を含む）を図3のように組み合わせ、内部をヘパリン加生理食塩液で満たす。次に接続チューブをフラッシュポートに接続し、2.5mLロック付シリンジからヘパリン加生理食塩液を本品に注入（プライミング）する。10mLロック付シリンジは、2.5mLロック付シリンジに補水するためのリザーバーとして使用される。なお、1分以上経過してもヘパリン加生理食塩液が本品の先端から出てこない場合は、三方活栓のコックの位置を確認し、再度プライミングを行うこと。改善が見られない場合は、使用を中止し、新しいカテーテルに交換すること。（有効長（B）151cmは5mLシリンジ2個を図3のように組み合わせる。）

注意：三方活栓と接続チューブが確実に接続されていることを確認してから使用すること。また、接続チューブ及びシリンジ内に気泡を混入させないこと。[本品に気泡が混入しやすくなり、センサーからの超音波伝達が妨げられ、画像が得られない可能性がある。また、気泡が血管内に入り、空気塞栓の可能性がある。]

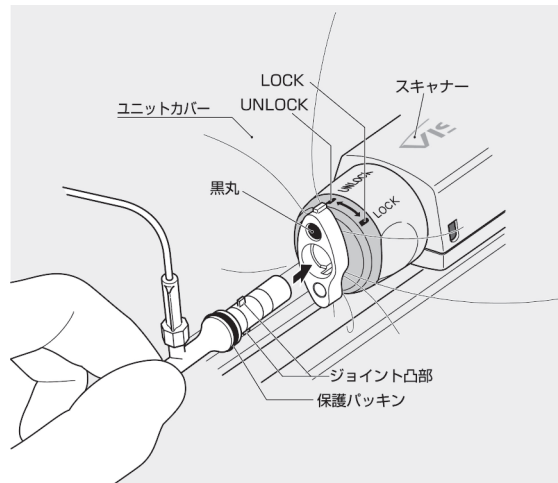
図4 本品とスキャナーの接続（ビジュエーブの場合）

- (7) 専用装置の操作方法に従い、スキャナーのモーターが停止していることを確認し、「CATHETER CHECK」キーを押す。次に、本品のジョイント凸部をアダプター前面の黒丸及びスキャナーの「UNLOCK」表示に合わせ（図4）、アダプターの奥に突き当たってクリック感があるまで慎重に差し込む。このとき、保護パッキンがアダプター内に完全に収納され（図5左）、モニター上に白い中心部をもつ同心円状の画像（図6参照）があらわれることを確認する。次に、アダプターを「LOCK」位置の方向に「カチッ」と止まるまで回して、本品とスキャナーを固定する（図5右）。固定が不十分な場合は、本品に振動が伝わり、正常な検査ができなかったり、患者に悪影響を与えたりする可能性があるため確実に行うこと。なお、同心円状の画像が得られない場合は、スキャナーとの接続を確認し、フラッシュポートからヘパリン加生理食塩液を適宜フラッシュする。改善が見られない場合は、使用を中止し、新しいカテーテルに交換すること。

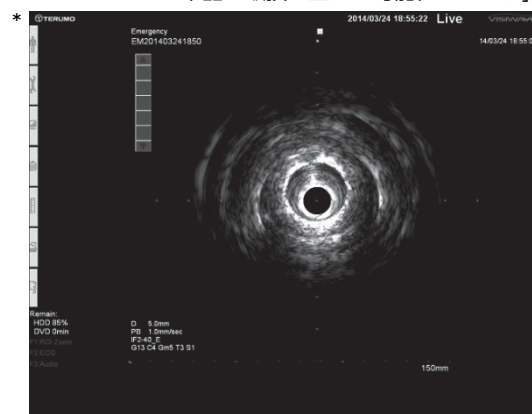
図7 確認画像の例(ビジュエーブの場合)

(3) ガイドワイヤーを本品の第1ガイドワイヤールーメンに通してから第2ガイドワイヤールーメンに通す。続いて、ガイドワイヤーに追従させて本品を親カテーテル内に挿入する。親カテーテル内で挿入を一時停止し、専用装置の「SCAN」キーを押して、スキャナーのモーターを作動させ、モニター上に超音波画像があらわれることを確認する(図7参照)。画像確認後、「SCAN」キーを押して、スキャナーのモーターを停止させ、本品の挿入を再開する。本品につけられた90cmと100cmの深度マーカーは挿入する際の目安になる。なお、画像があらわれない、若しくは画像が不鮮明・不安定、又は振動・異音が発生する場合は、スキャナーとの接続を確認し、フラッシュポートからヘパリン加生理食塩液を適宜フラッシュする。改善が見られない場合は、使用を中止し、新しいカテーテルに交換すること。

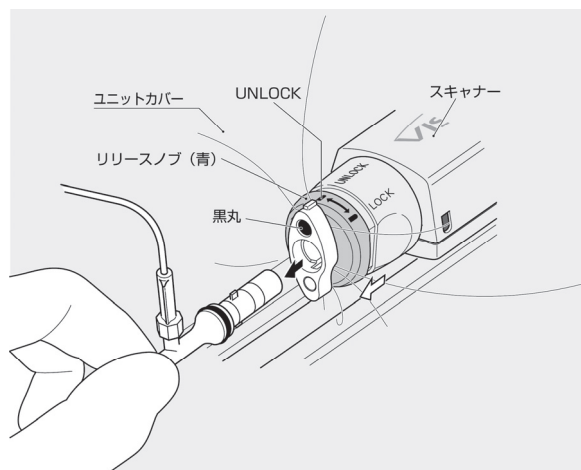
図8 本品の取り外し（ビジュウェーブの場合）

- (3) 全ての観察を終えたら、アダプター前面の黒丸を「UNLOCK」位置まで戻した後、スキャナー先端のリリースノブ（青い部分）を本品側に引き出し、本品をスキャナーから外し（図8）、専用装置の電源をOFFにする。更に、カバーを専用装置から取り外す。

注意：本品をスキャナーから外す際は、スキャナーのモーターが停止していることを確認してから、コネクターを持って取り外すこと。[スキャナーが破損する可能性がある。]
