## MT3 モデルトリマ

### 【形状・構造及び原理等】

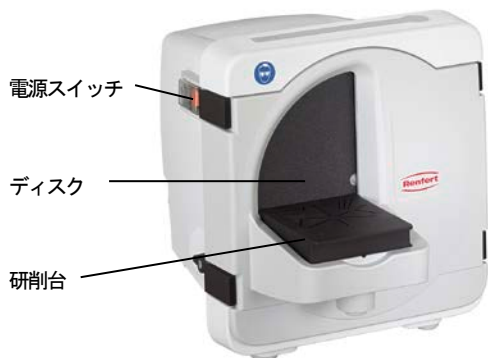
・形状、型式 (**)	オーダーナンバー
マラソンディスク付き	1808-1500
クリティフィックスディスク付き	1808-1000

- ・電源 : AC100V 50-60Hz
- ・電源入力 : 1, 100W
- ・回転数 : 50Hz 2880 min<sup>-1</sup>  
: 60Hz 3450 min<sup>-1</sup>
- ・最大水消費量 : 7l min<sup>-1</sup>
- ・必要水圧 : 1~5 bar
- ・寸法 : 305 (W) × 330 (H) × 410 (D)
- ・重量 : 13.2Kg
- ・最大騒音値 : 74dB
- ・原理 : 本製品は歯科技工で石膏模型をトリミングするために使用する。
