# PMDA 医療安全情報

**pmda** No.16 2010年 4月

## 電気メス取扱い時の注意について (その3)

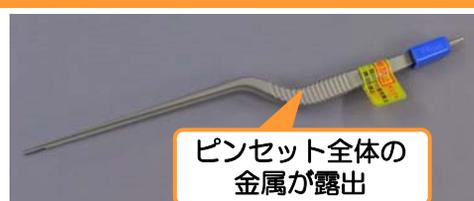
#### 非絶縁型バイポーラピンセット

(事例1) 扁桃摘出術を施行中、口角に予期せぬ熱傷が発生した。絶縁型のバイポーラピンセットだと思って使用していたが、確認すると非絶縁型であった。

熱傷が発生!

ピンセット全体の  
金属が露出

- バイポーラピンセットには、絶縁型と非絶縁型があるため、確認して使用すること。
- バイポーラピンセットを使用する際には、目的部位以外に接触させないように注意すること。

非絶縁型と絶縁型は、色などの外観では区別できません！  
必ず添付文書などで確認しましょう。
