医政安発 0629 第 12 号  
薬生安発 0629 第 1 号  
令和 5 年 6 月 29 日

#### 医療事故情報収集等事業第 73 回報告書の公表について

## 医療事故情報収集等事業 第 73 回報告書のご案内

## IV 再発・類似事例の分析

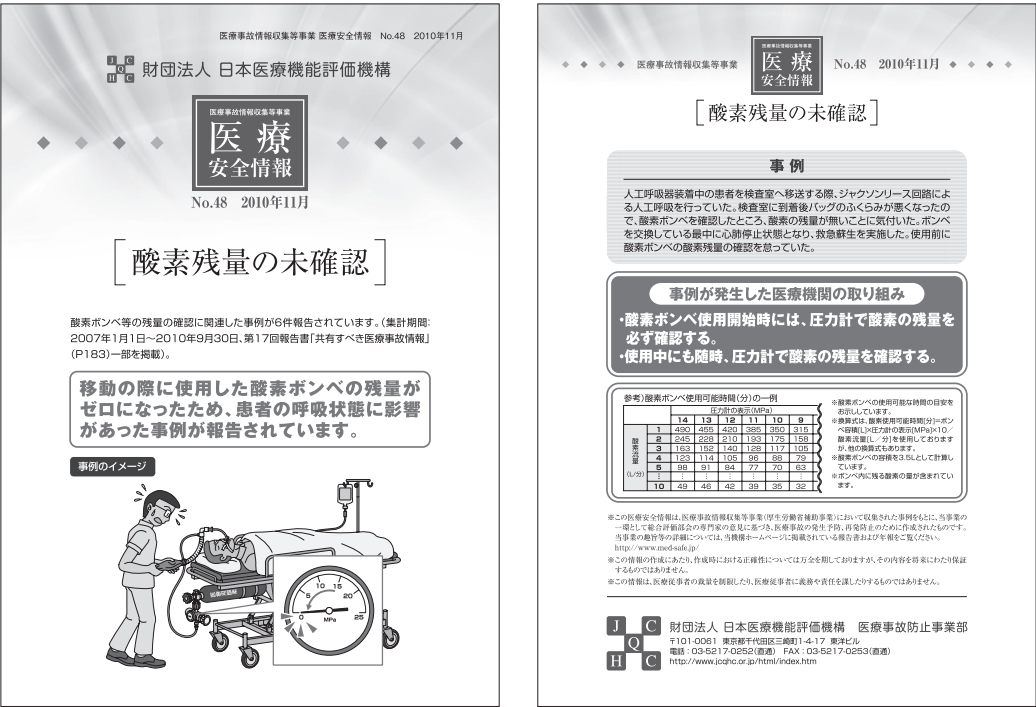
図表Ⅳ－２－２ 医療安全情報No.48「酸素残量の未確認」

医療安全情報No.48「酸素残量の未確認」（2010年11月提供）で、酸素ボンベ使用中に残量がゼロになったため、患者の呼吸状態に影響があった事例について注意喚起した。その後、第44回報告書（2016年3月公表）では、分析対象期間に類似の事例が報告されたことから、再発・類似事例の発生状況で取り上げた。さらに、医療安全情報No.146「酸素残量の確認不足（第2報）」（2019年1月提供）では、搬送時以外にも検査中や待ち時間に酸素ボンベを使用した事例を取り上げ、再び注意喚起を行った。

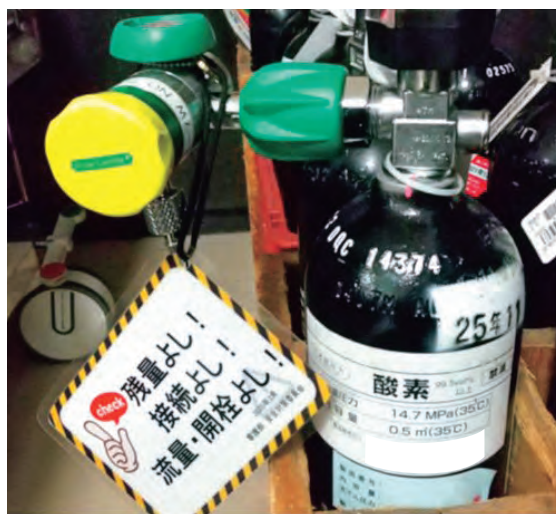
図表Ⅳ－２－２２ 酸素ボンベに使用可能時間早見表を設置した例

〈表面〉

〈裏面〉
